TAFELN

- 1: Lageplan. M = 1 : 500, genordet, Mausoleum mit eingezäuntem Grundstück;
 2: Das Mausoleum vom Talgrund von Osten aus gesehen, davor die Terrassenmauer, dahinter der Tumulus, rechts der neue Autobahndamm, im Hintergrund auf der mittleren Bergkuppe die Burg »Keci-Kalesi«;
 3: Das Mausoleum vom Tumulus aus gesehen.

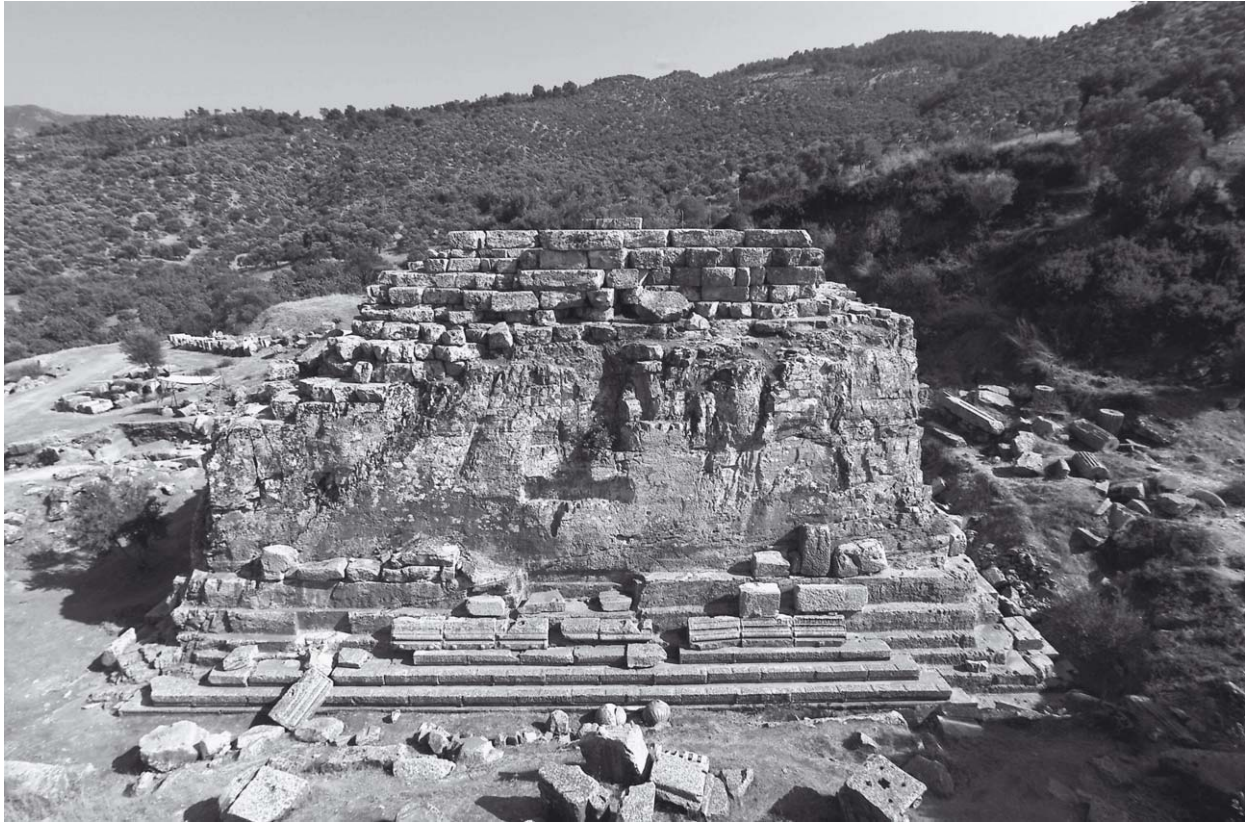
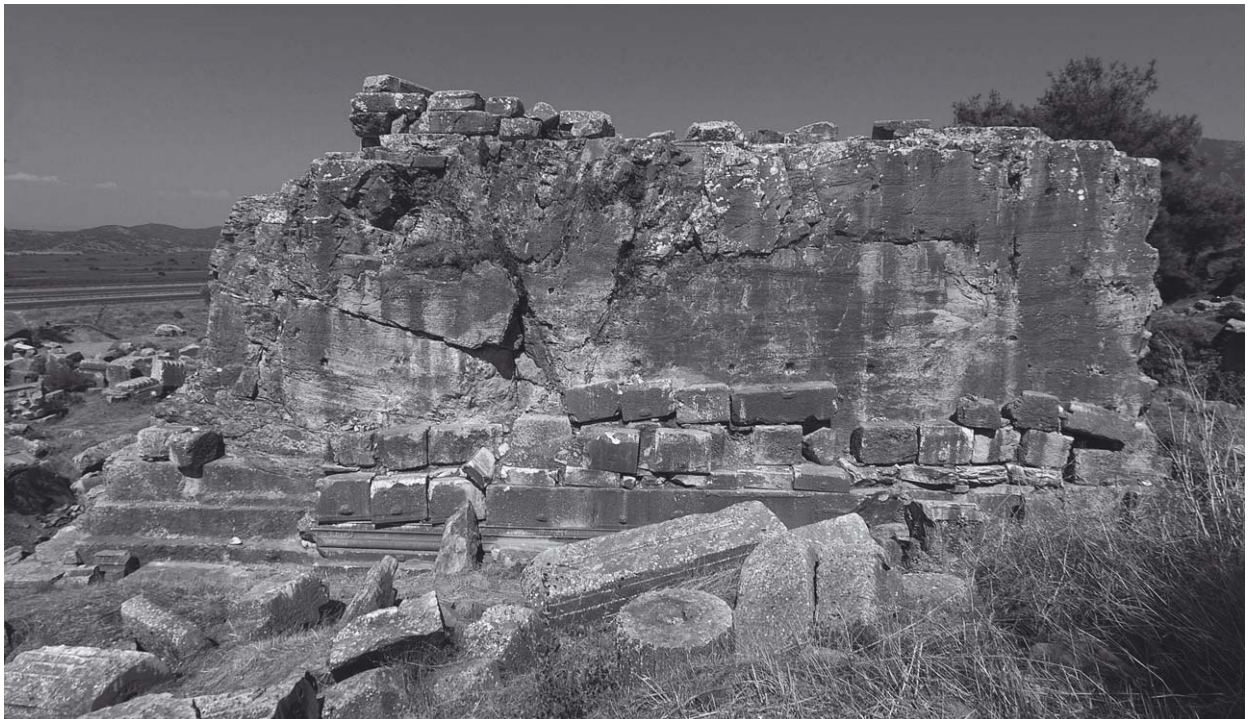
TAFEL 2

1: Nordansicht. 2: Westansicht.

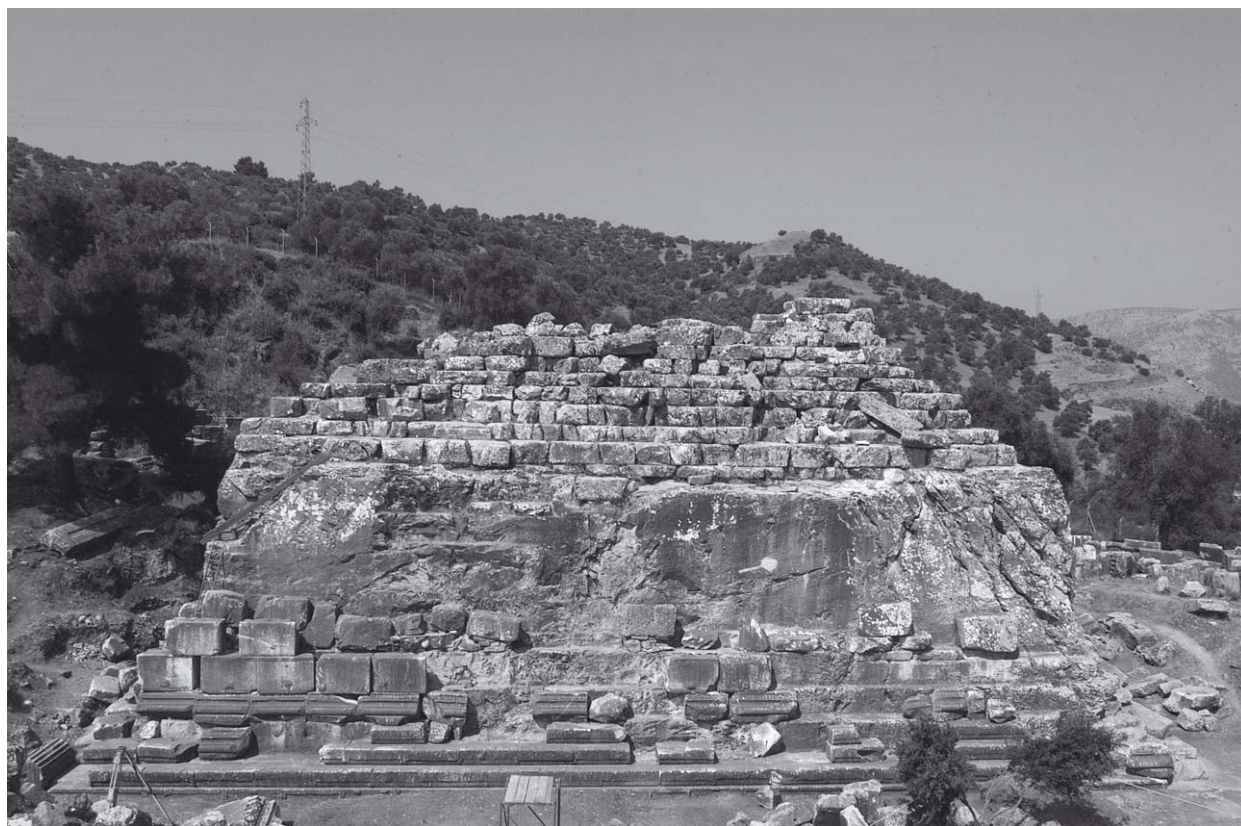
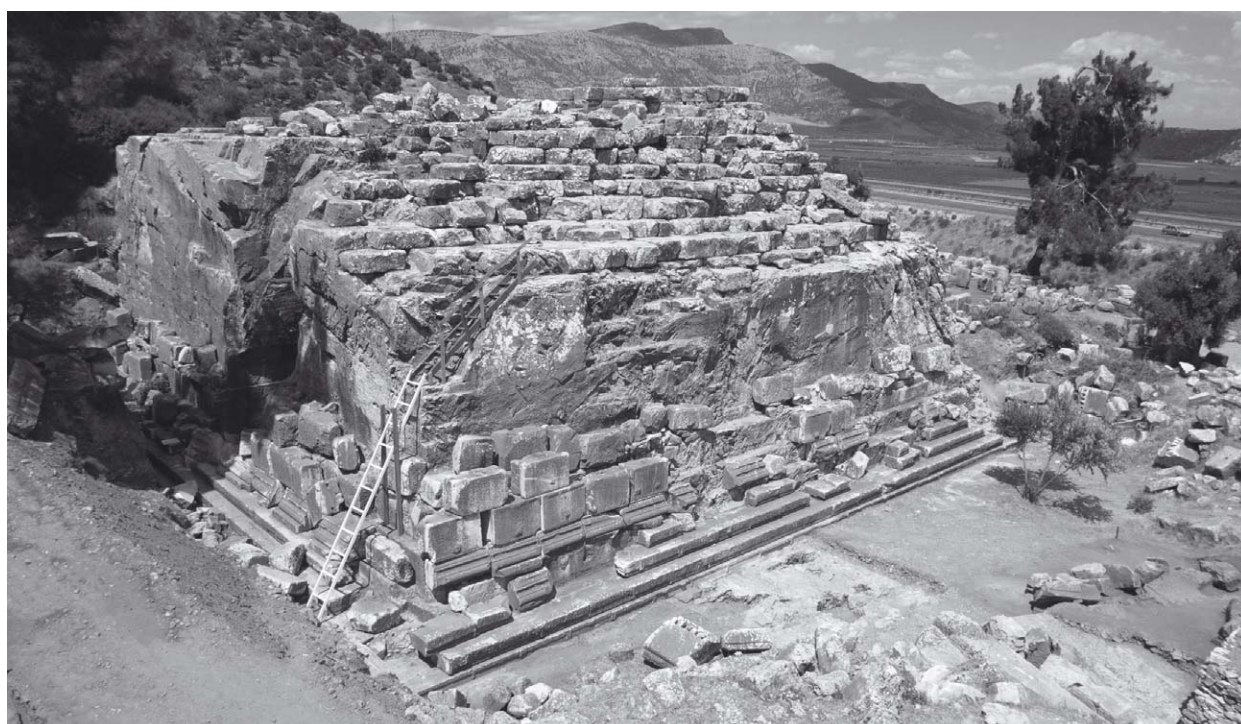
1: Ostansicht, im Hintergrund der Tumulus;
2: Südostansicht, im Hintergrund die Autobahntrasse und das Kaystrostal.

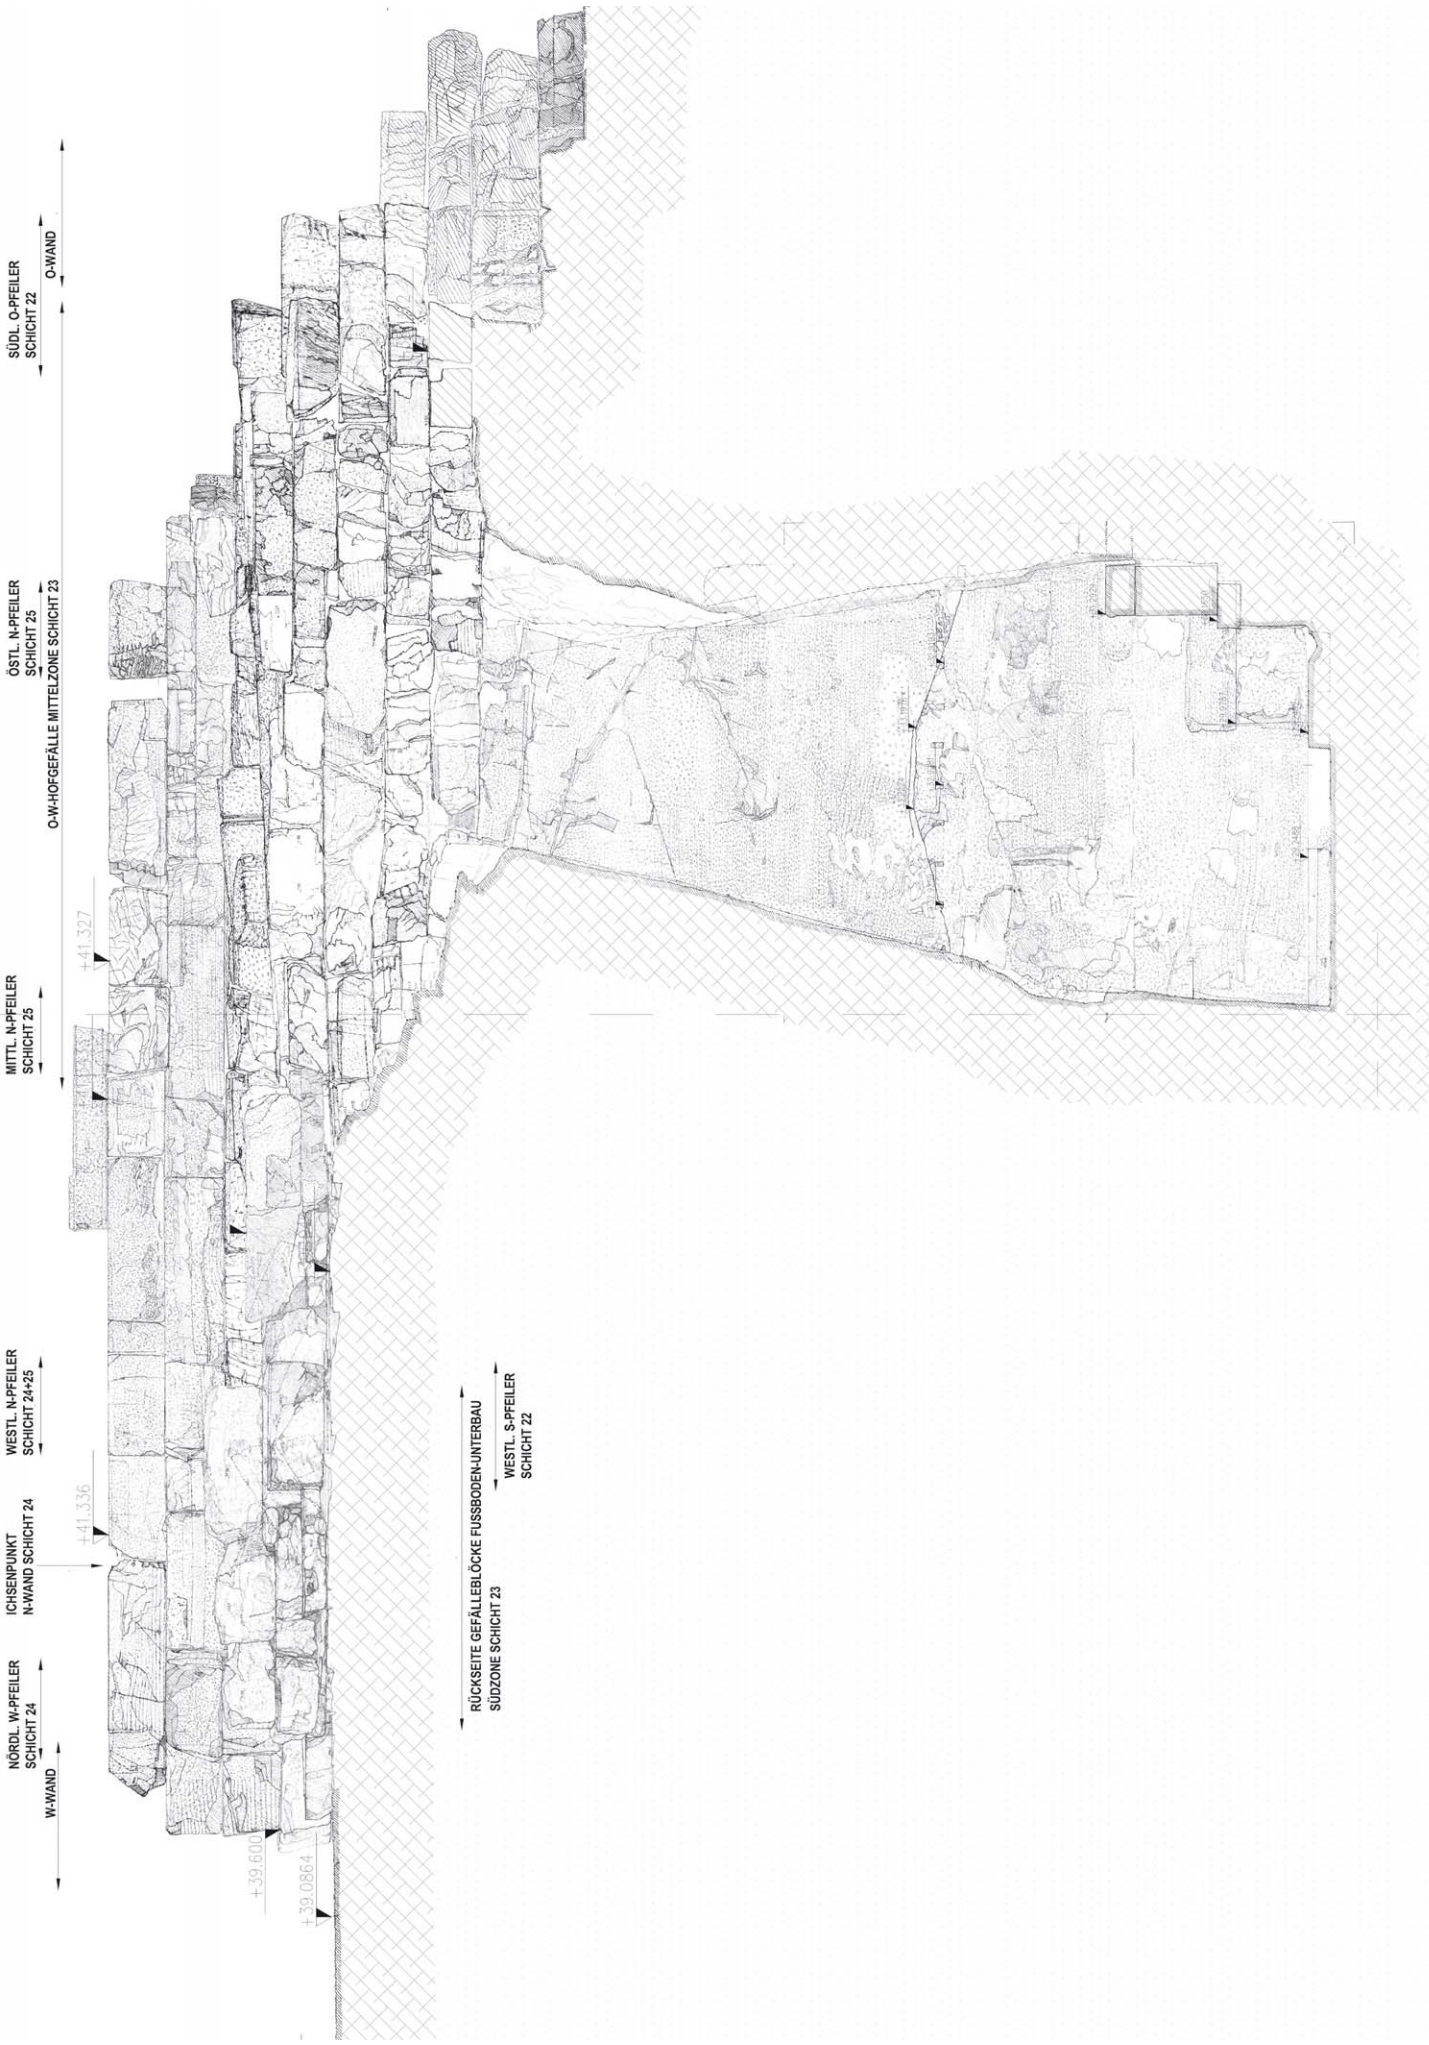
N-WAND OG SCHICHT 22-26
 N-PFEILER SCHICHT 24o+25
 N-ZONE HOFGEFÄLLE
 MITTELZONE HOFGEFÄLLE
 ANSCHLUSSKANTE ZUM MITTELPFEILER DER OSTWAND

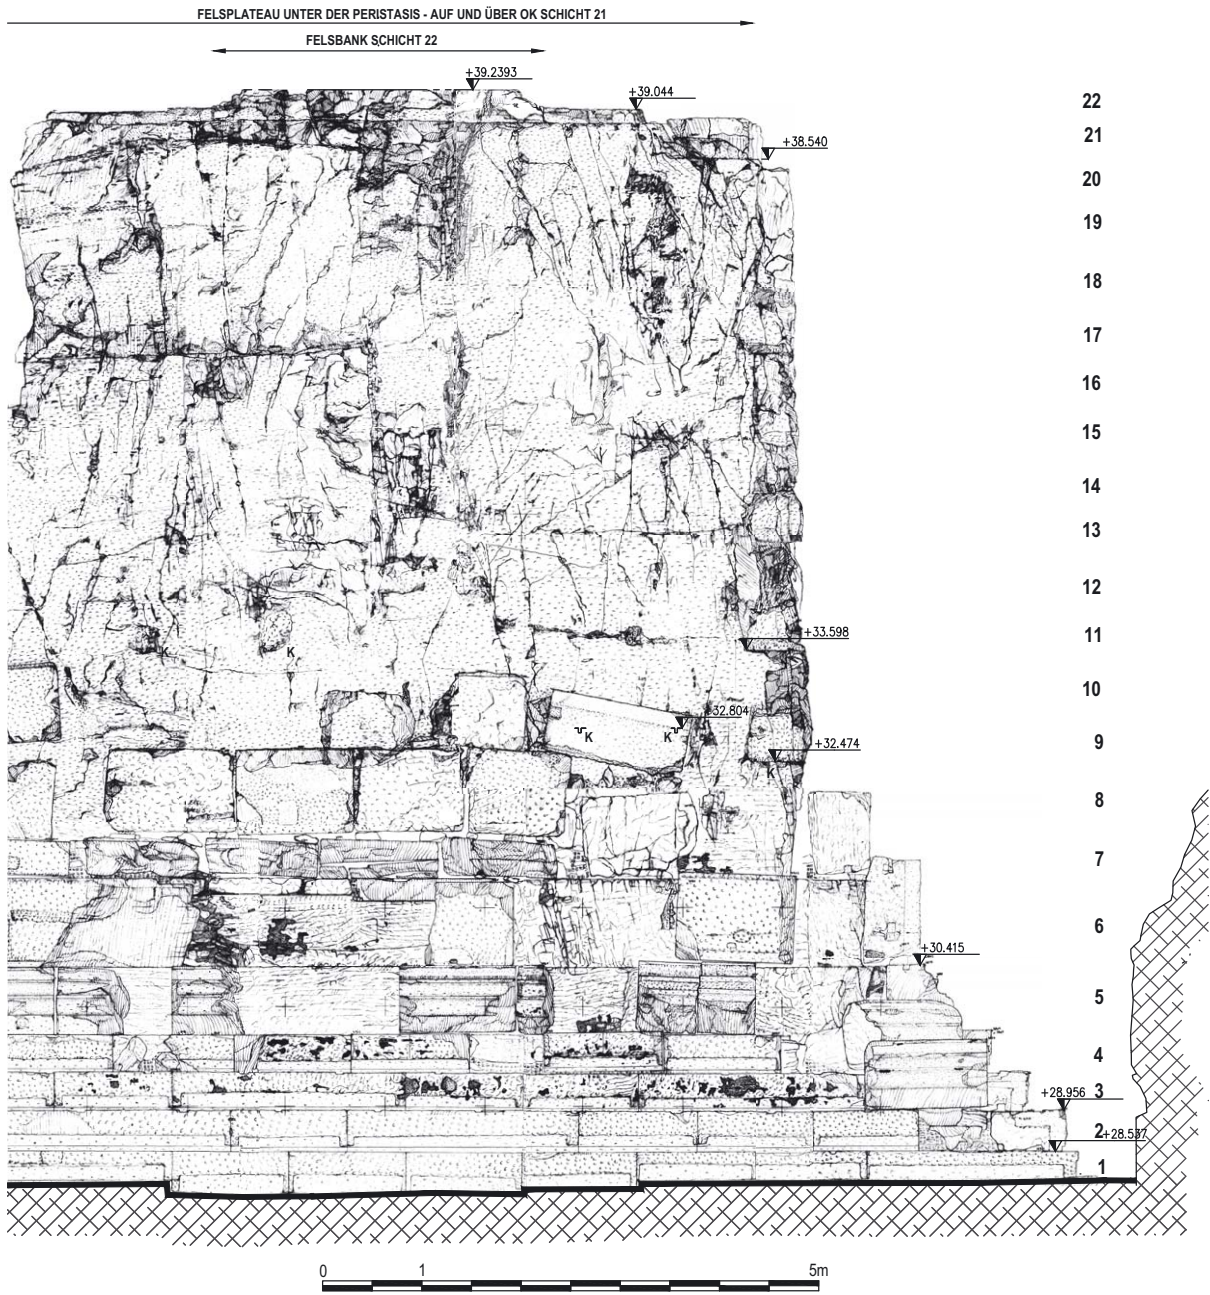
Südteil der Westfassade. Bestandsplan M = 1 : 50.

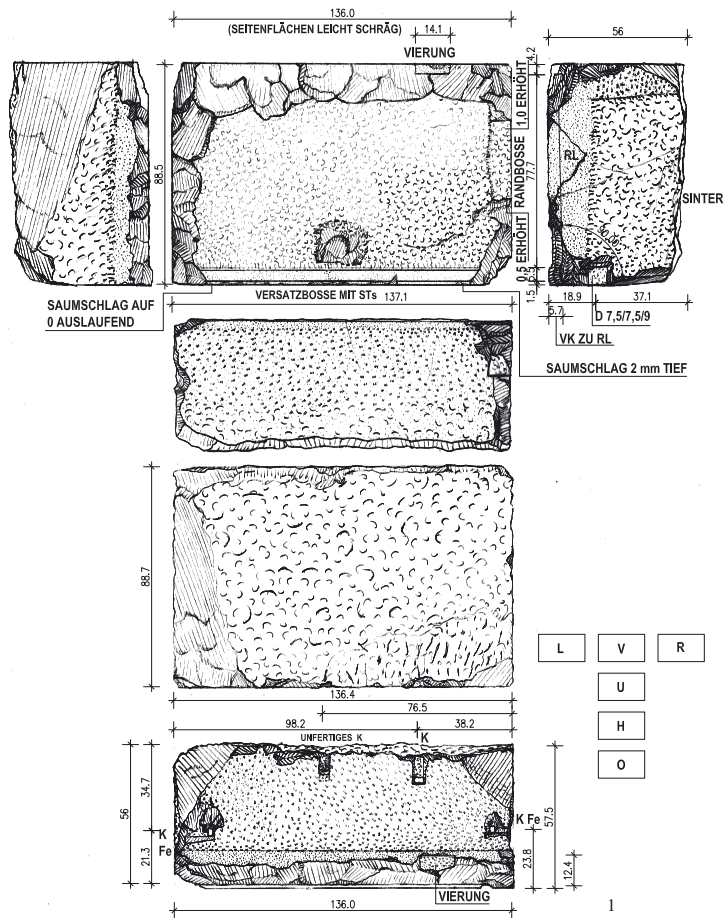
TAFEL 14

1-7: B00/41 Läuferblock, Schicht 6, Ostseite;
1: M = 1 : 20; 2: L; 3: R; 4: O; 5: Detail O Vierungsausnehmung; 6: U; 7: H.

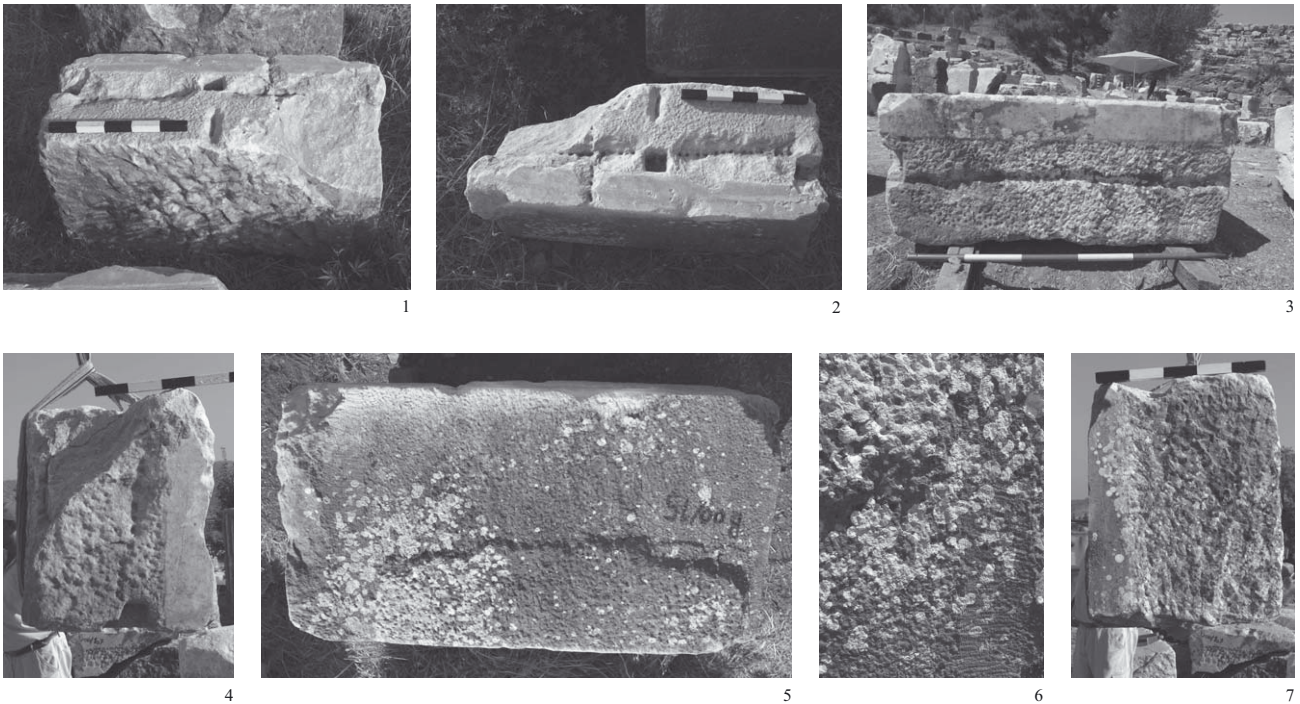
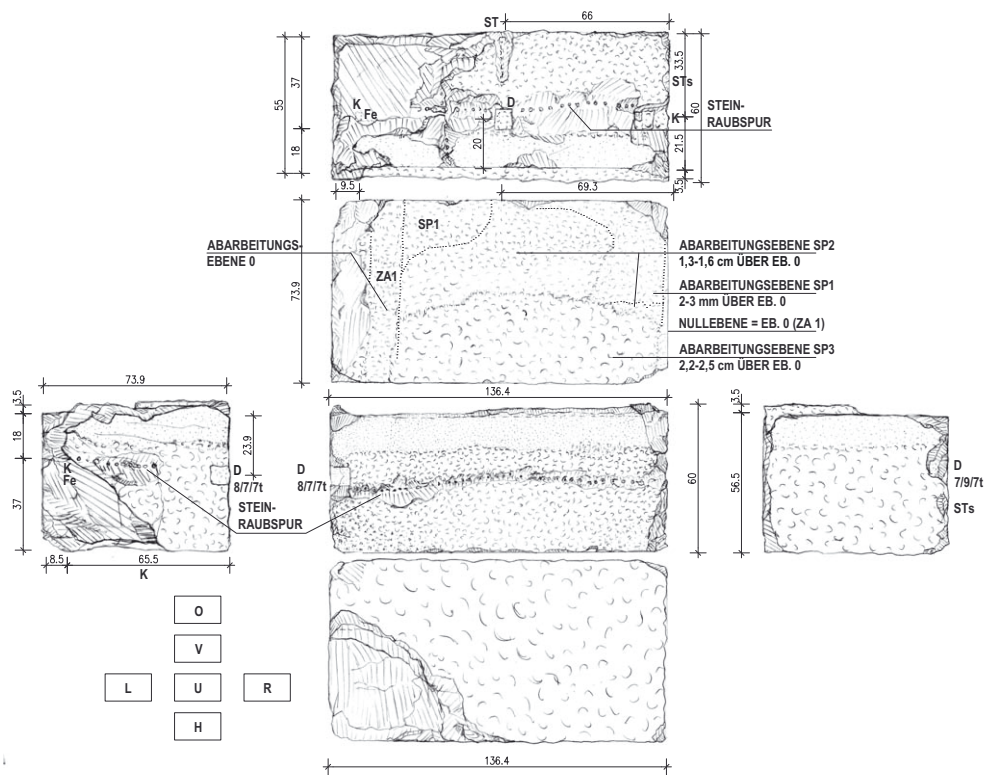
TAFEL 18

1-8: B00/15 Läuferblock der Schicht 12, Ostseite.
 1: H; 2: O; 3: U; 4: L; 5: V; 6: Detail V ZA-Streifen; 7: R; 8: M = 1 : 20.

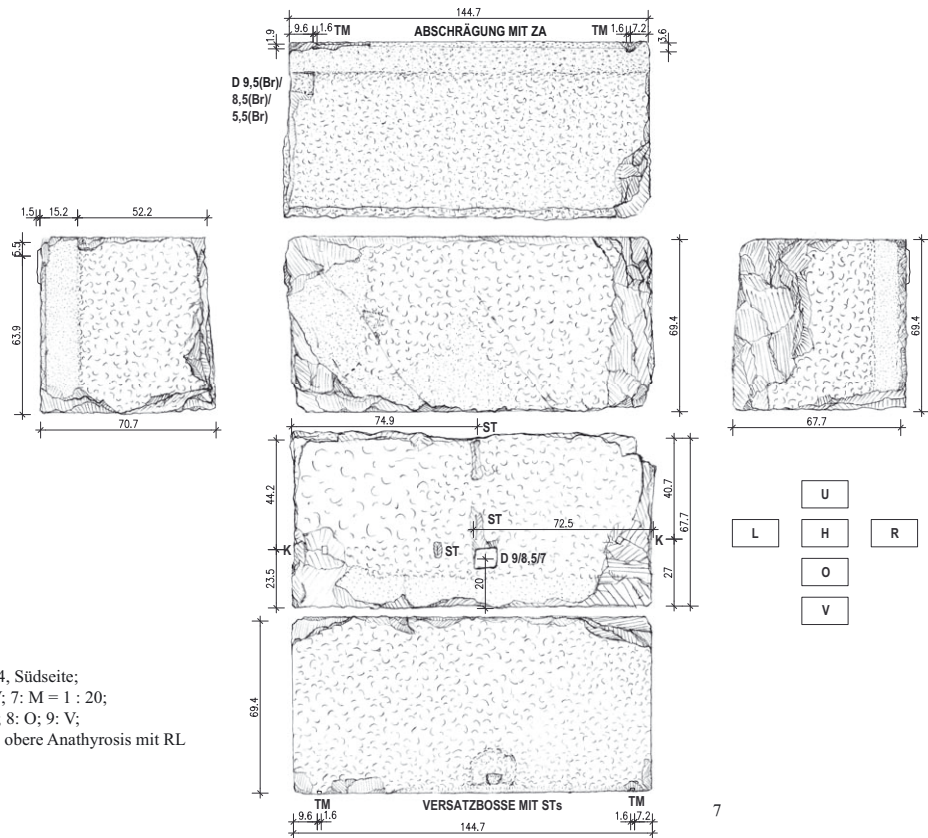
1-7: B05/1677 Läuferblock der Schicht 14, Südseite;
1: Kante zur V; 2: H; 3: R; 4: O; 5: L; 6: V; 7: M = 1 : 20;
8-9: B02/932 Läuferblock der Schicht 16; 8: O; 9: V;
10: B05/1683 Läuferblock der Schicht 16, obere Anathyrosis mit RL und TM.

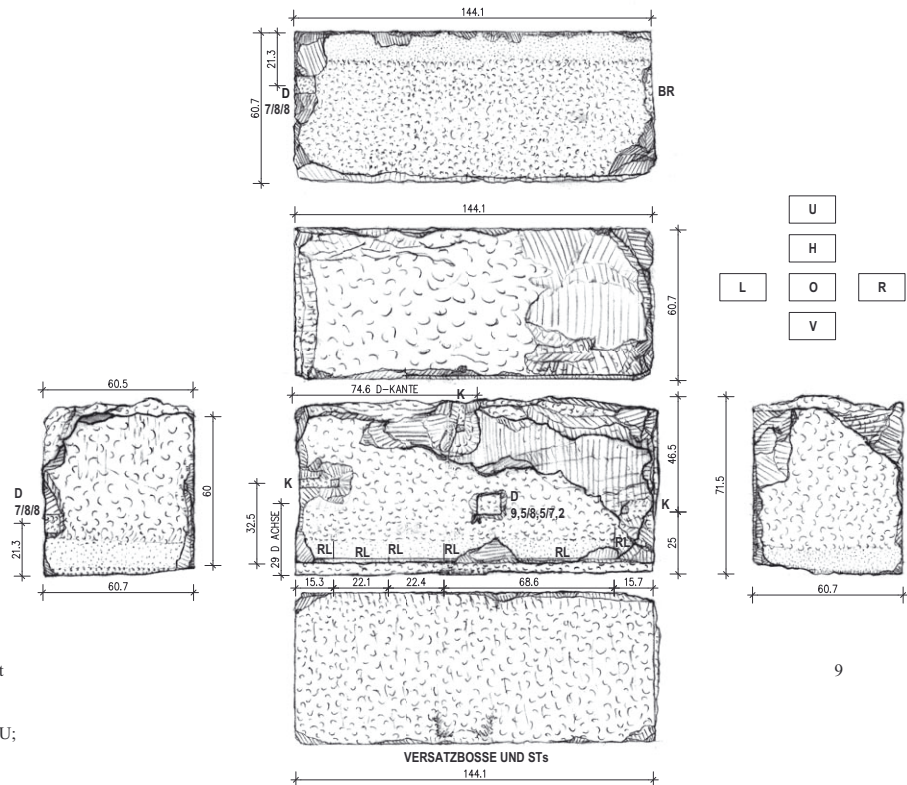
1–9: B05/1675 Läuferblock der Schicht 16, Südseite;
 1: O; 2: Versatzbosse auf V; 3: RL auf oberer Anathyrosis, 4: L; 5: V; 6: R; 7: U; 8: H; 9: M = 1 : 20.

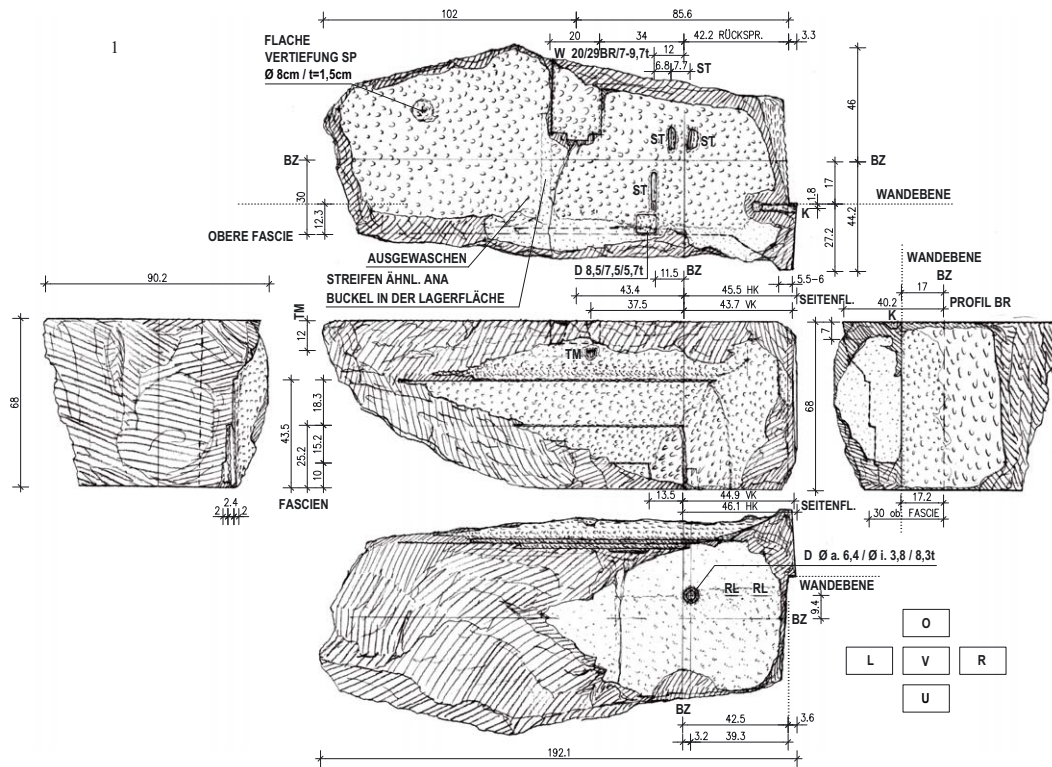
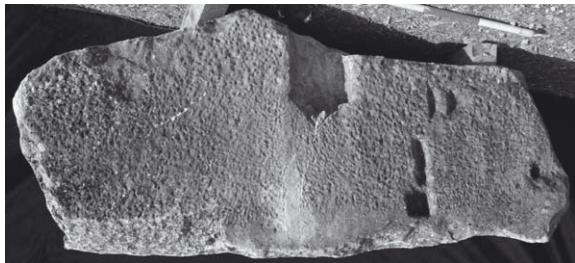
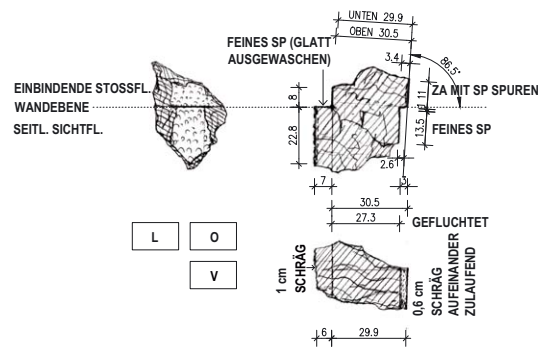
1-5: B01/488 Sturzblock der Scheintür, Bruchstück; 1: M = 1 : 20; 2: O; 3: Schrägsicht von rechts oben; 4: V; 5: U; 6: B01/499 Konsolenfragment der Scheintür, M = 1 : 20.

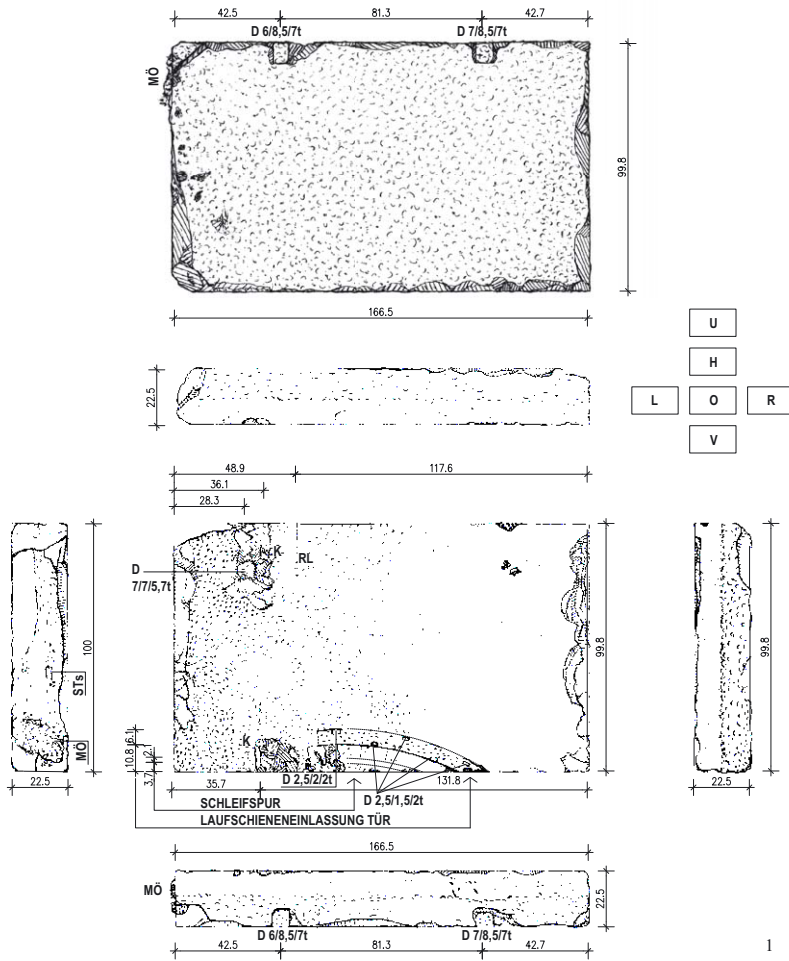
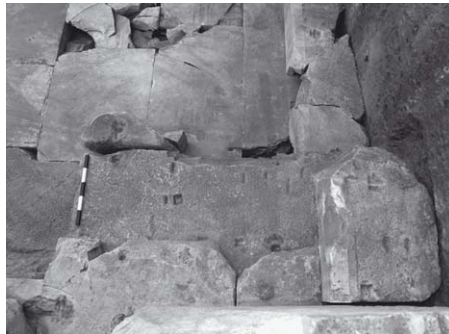
TAFEL 32

1–4: D1353 Bodenplatte der Grabkammer mit Türlaufschieneneinlassung; 1: M = 1 : 20; 2: U; 3: O; 4: V; 5: D1343 Felsbankdeckplatte an *in situ*-Bruchstück angepasst; 6: Felsbankdeckplatten, Anbindung an Felskernstufung; 7–9: Grabkammer und Felsbank mit wiederversetzten Bodenplatten und Wandverkleidungsblöcken; 7: Blick nach Nordwesten; 8: Nordteil Blick nach Westen; 9: Felsbank Aufsicht.

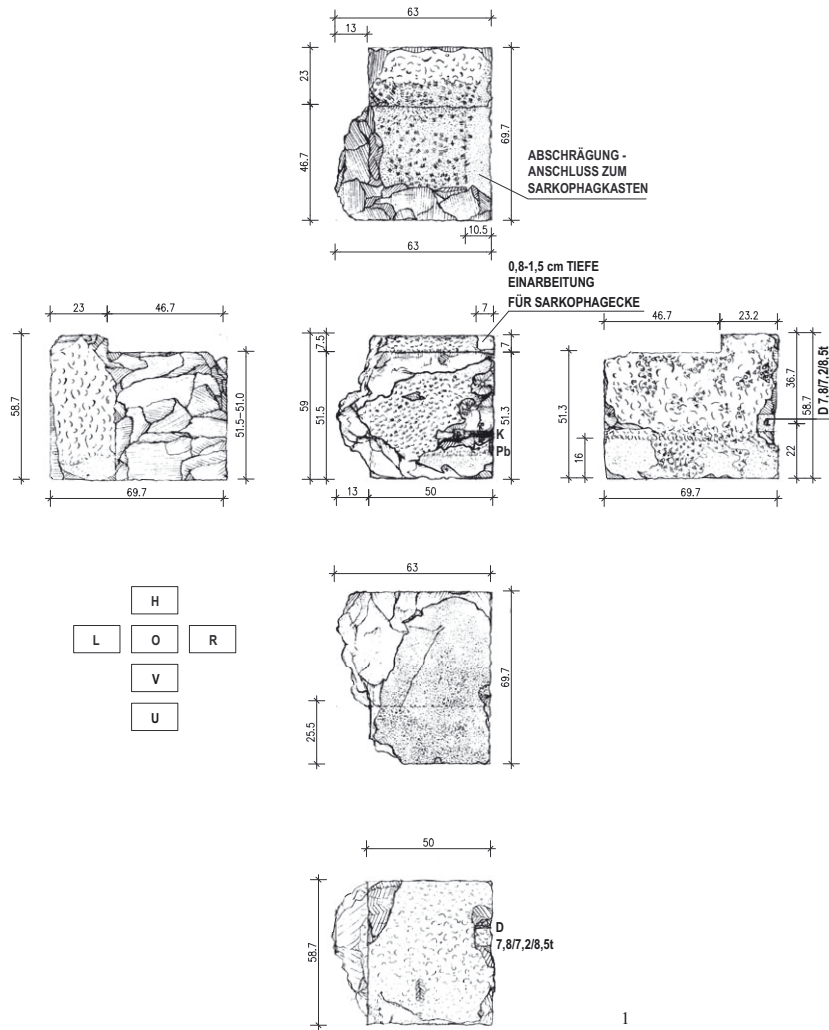
TAFEL 34

1-6: B01/594-1 Trennwandblock Schicht G3 mit Gewändeanschluss; 1: M = 1 : 20; 2: O; 3: V_{VORK.}; 4: L (West); 5: R (Ost); 6: V_{GRABK.}

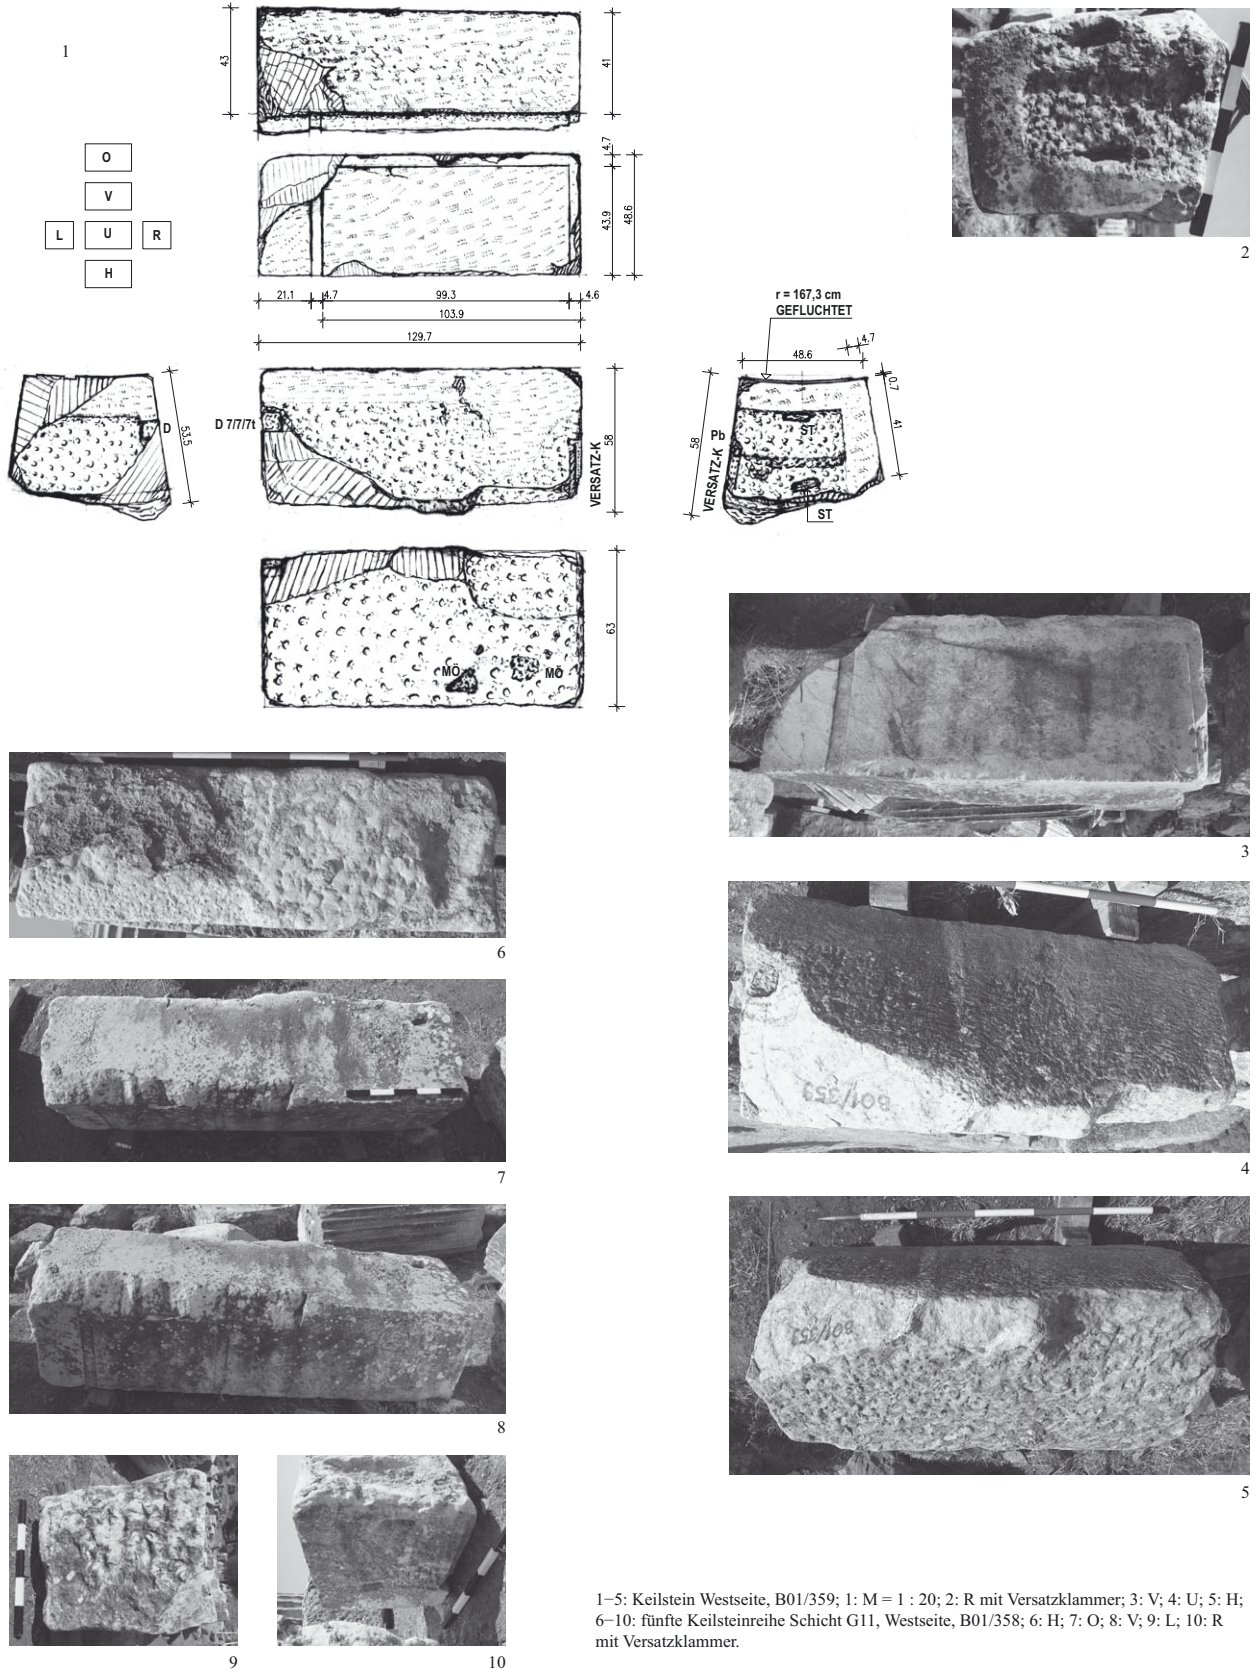
TAFEL 42

1-5: Keilstein Westseite, B01/359; 1: M = 1 : 20; 2: R mit Versatzklammer; 3: V; 4: U; 5: H; 6-10: fünfte Keilsteinreihe Schicht G11, Westseite, B01/358; 6: H; 7: O; 8: V; 9: L; 10: R mit Versatzklammer.

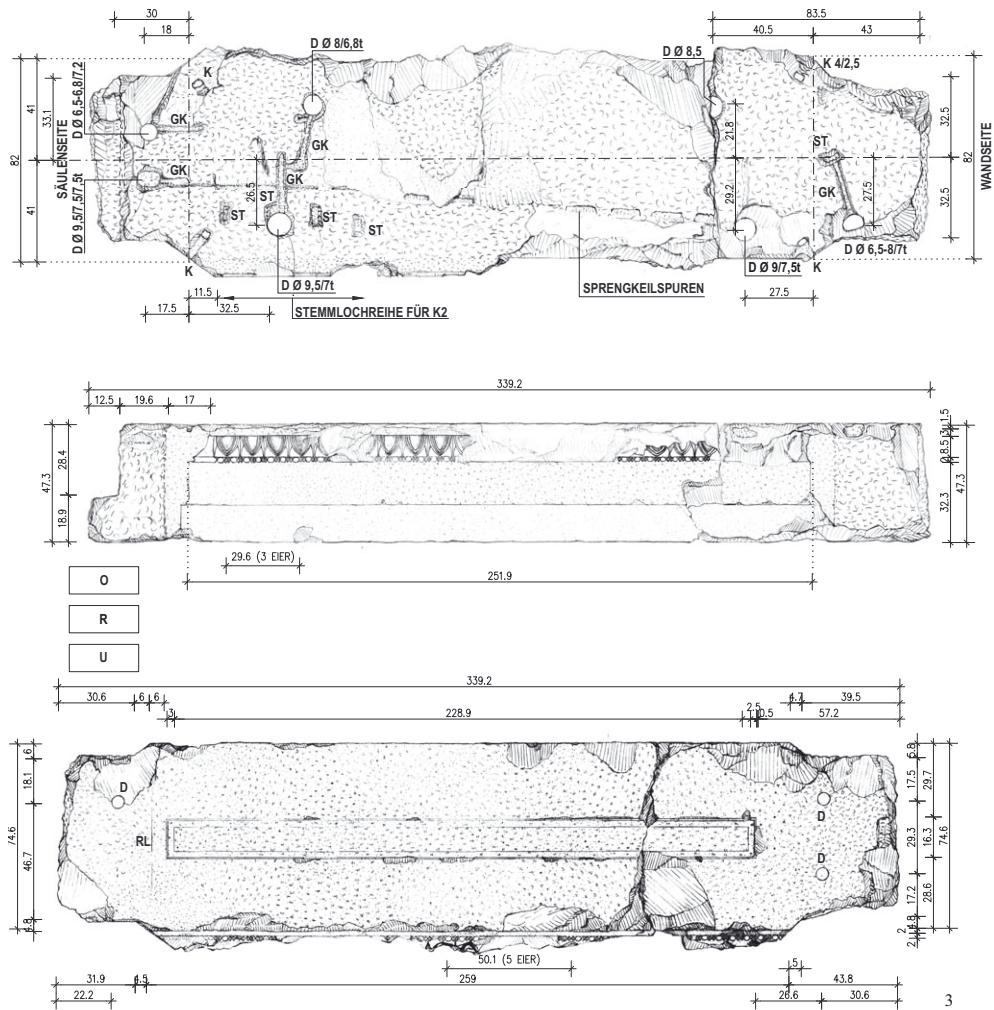
1-3: B02/666+992 ganzer Kassettenquerträger, Schicht K1, 1: L (Sichtseite); 2: U; 3: M = 1 : 20.

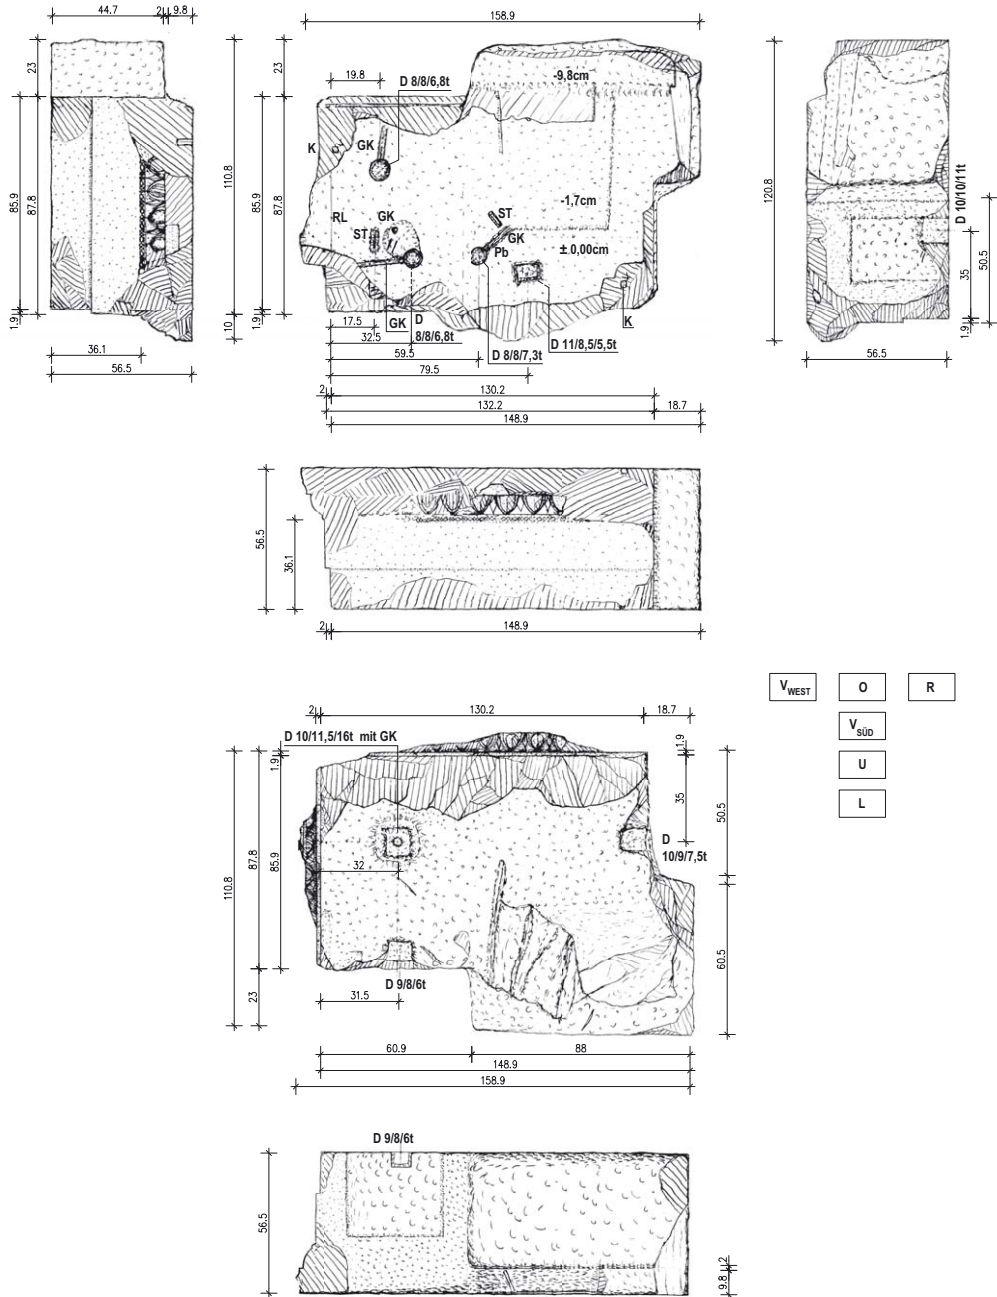
B01/576 Mauerarchitravblock der Südwestecke der Hofmauer, Außenseite, M = 1 : 20.

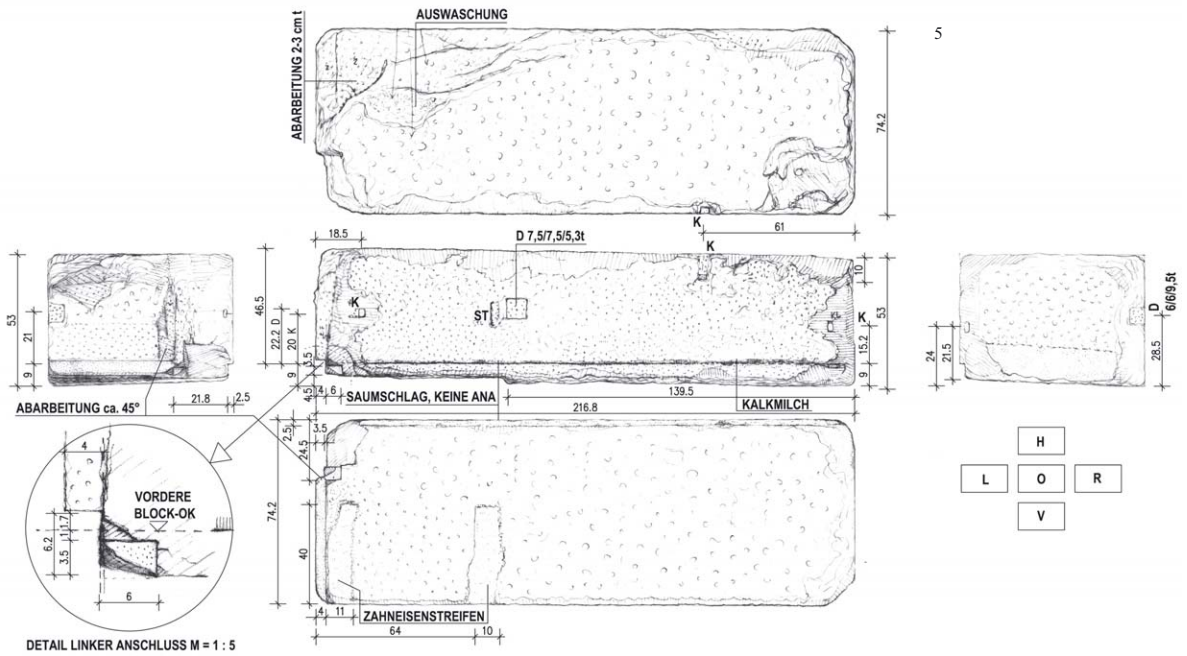
1-5: D1368 Gewändeanschlussblock mit Bosse der Nordfassade im OG;
 1: Detail V linke Stoßkante mit Ausnehmung für Sturzblock; 2: L; 3: R; 4: V; 5: M = 1 : 20.

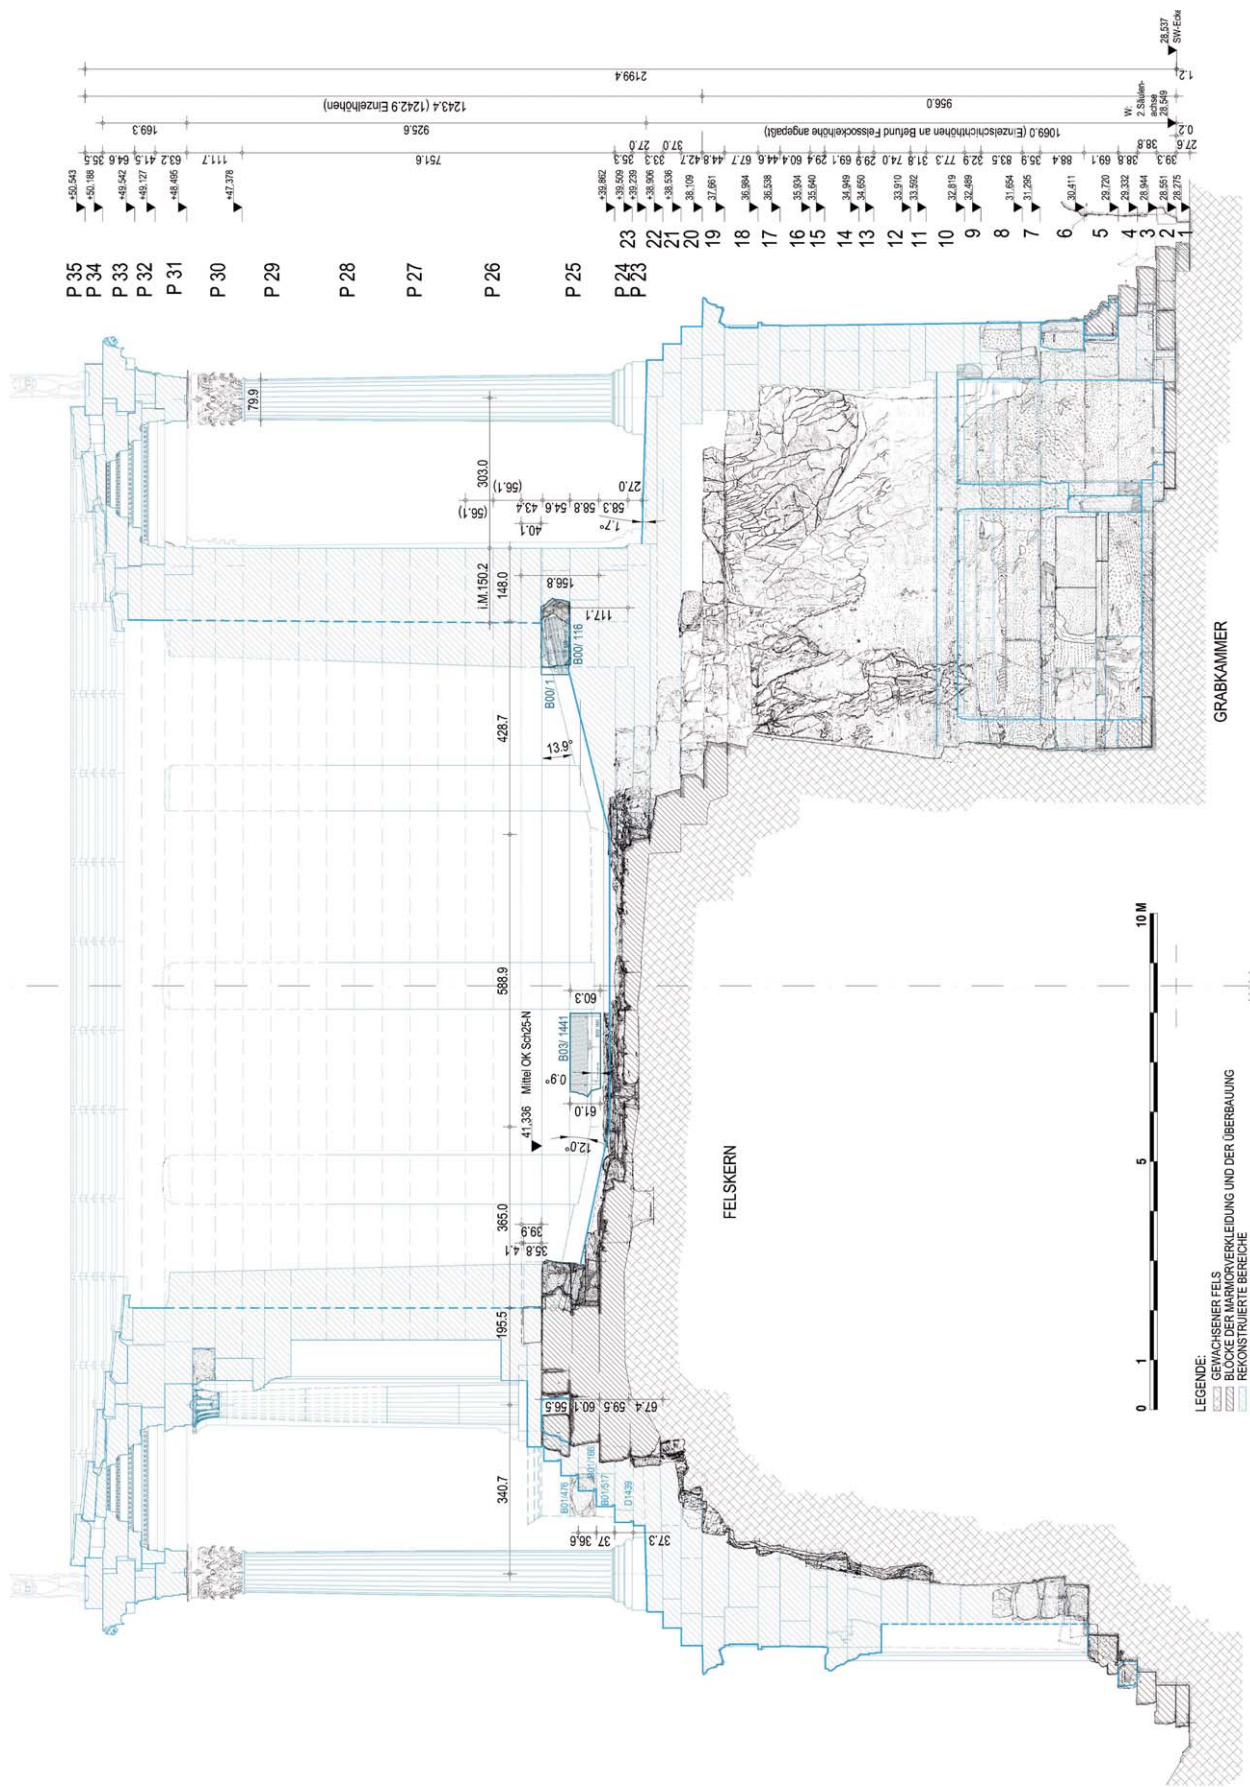
N-S-Schnitt Rekonstruktion mit Bestand M = 1 : 100.
