TAFELN

- 1: Lageplan. M = 1 : 500, genordet, Mausoleum mit eingezäuntem Grundstück;
 2: Das Mausoleum vom Talgrund von Osten aus gesehen, davor die Terrassenmauer, dahinter der Tumulus, rechts der neue Autobahndamm, im Hintergrund auf der mittleren Bergkuppe die Burg »Keci-Kalesi«;
 3: Das Mausoleum vom Tumulus aus gesehen.

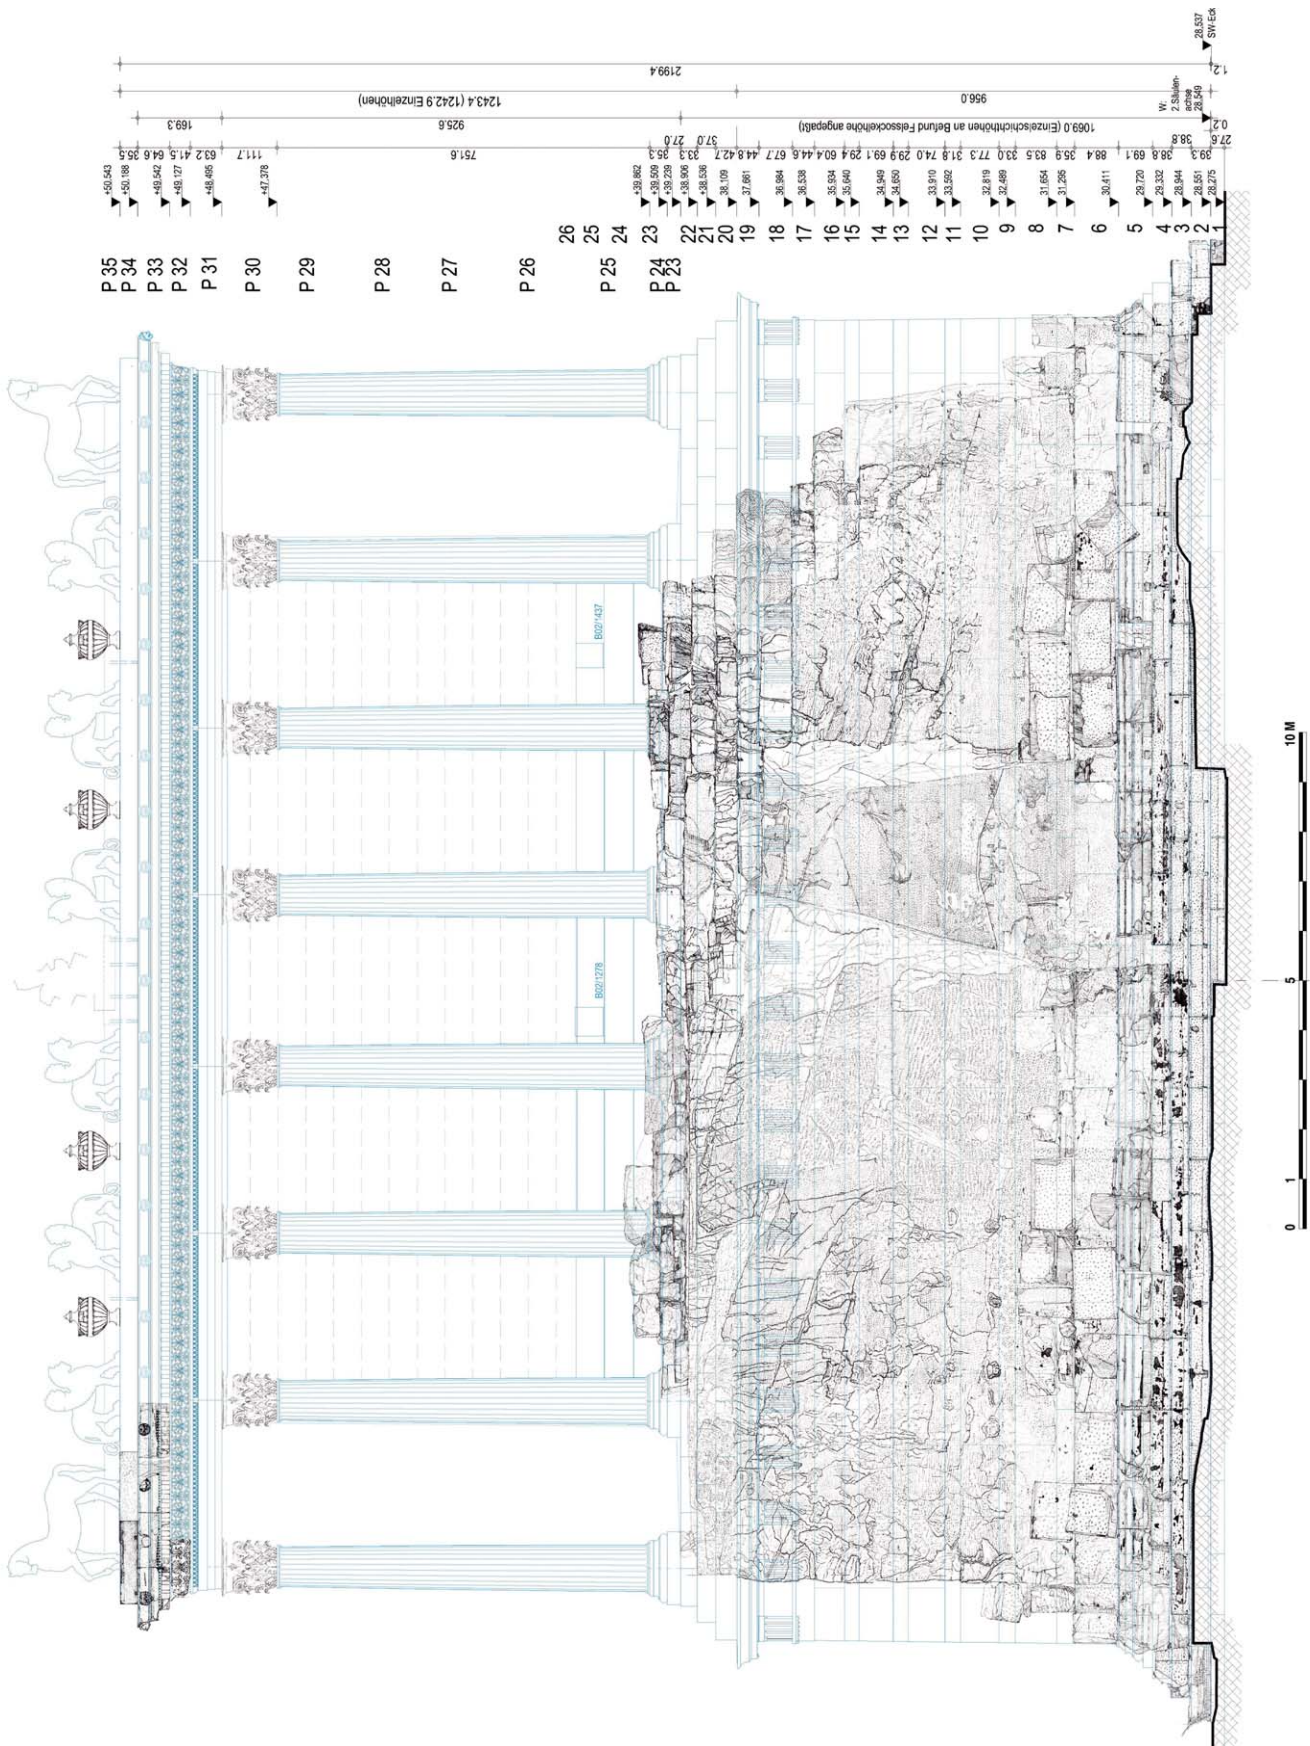
S-Fassade Rekonstruktion mit Bestand M = 1 : 100.

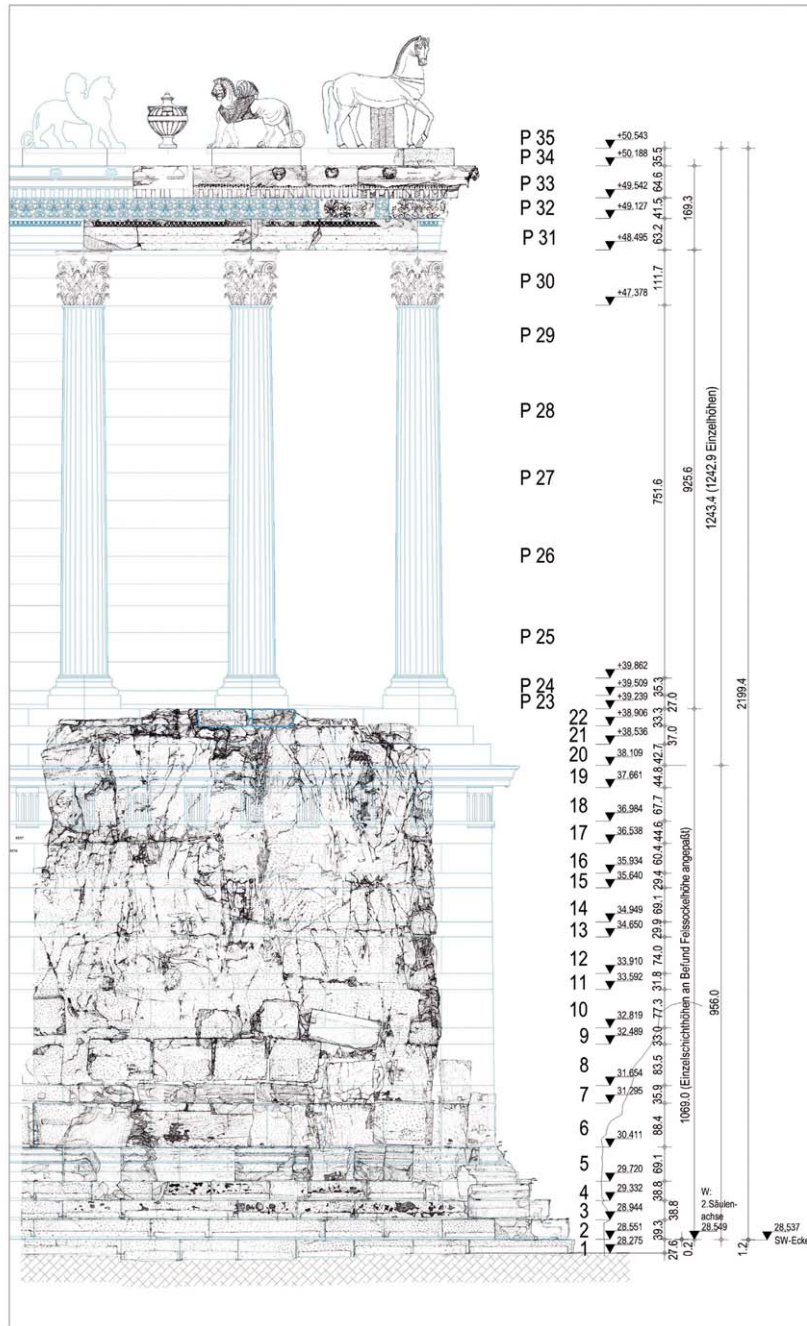
W-Fassade, Südteil Rekonstruktion mit Bestand M = 1 : 100.

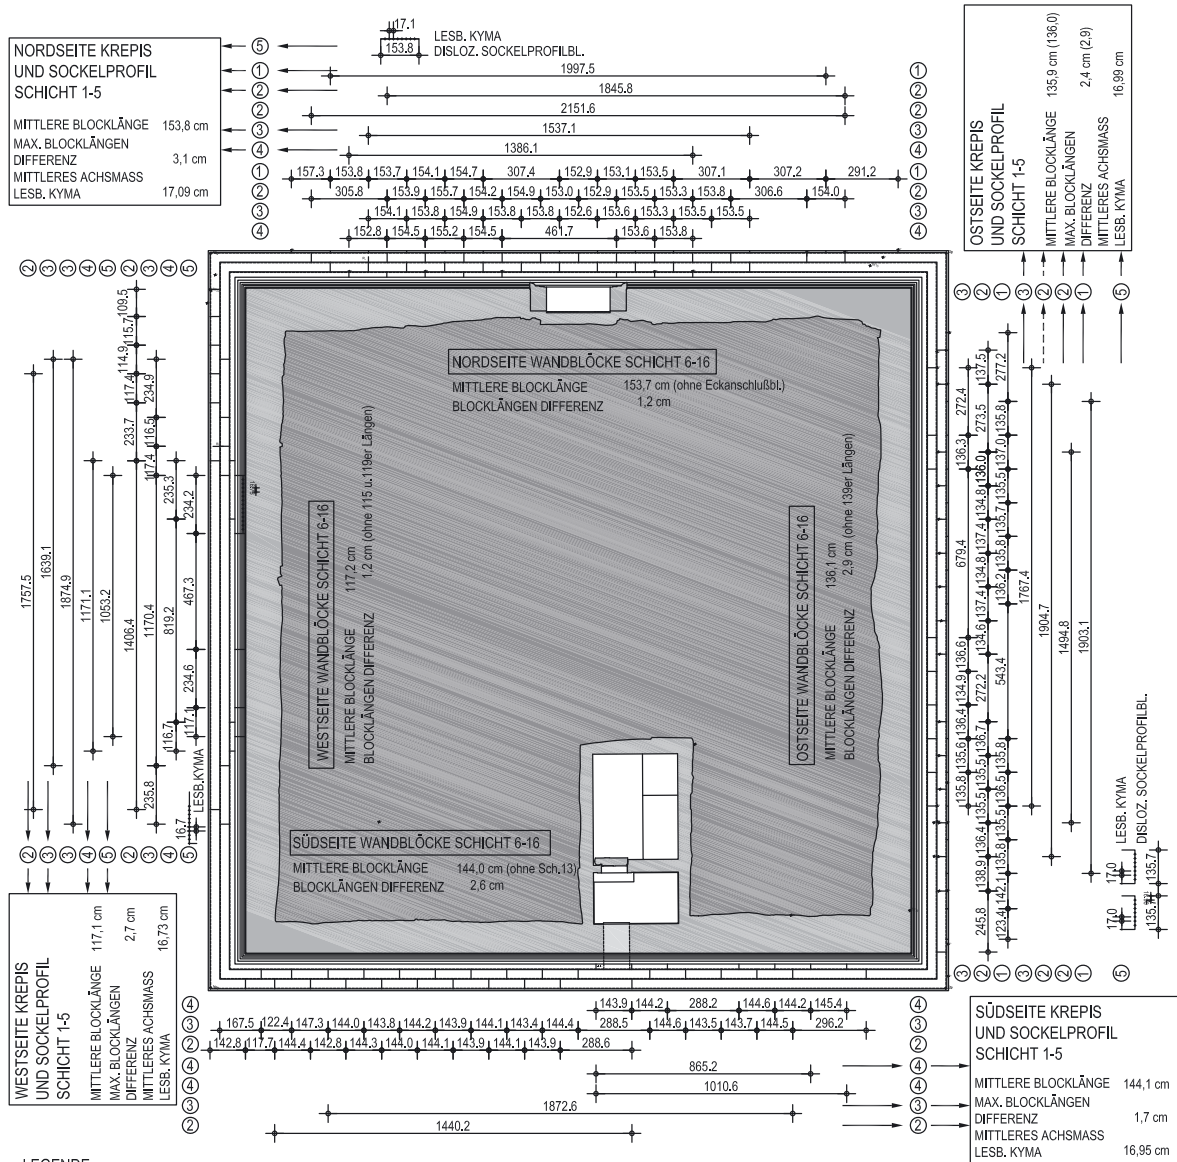
Grundriss Sockelgeschoss mit Blocklängen des Verkleidungsmauerwerks M = 1 : 200.

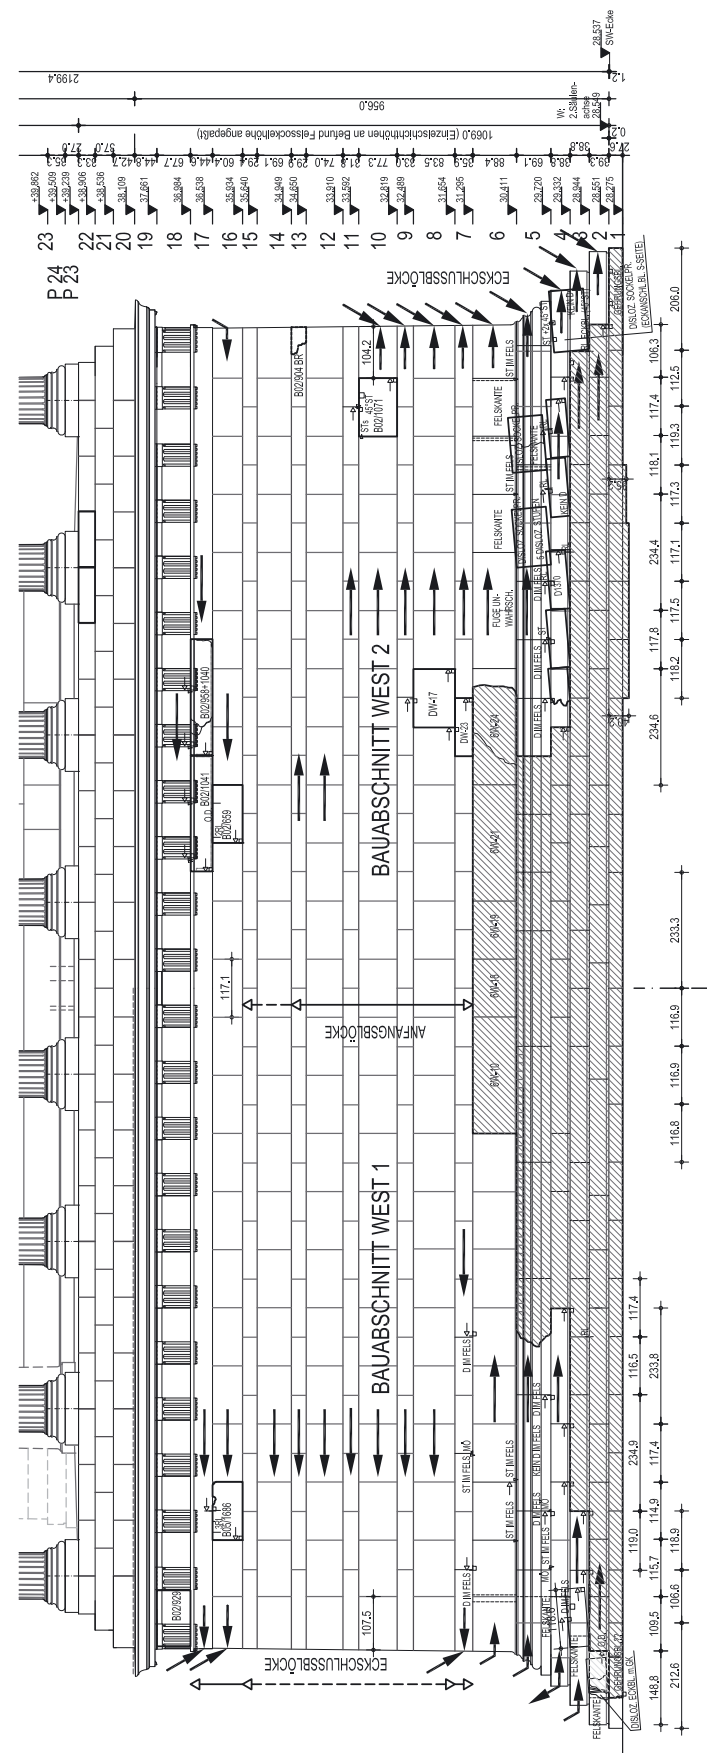
Sockel W-Seite M = 1 : 100 mit dislozierten Läuferblöcken.

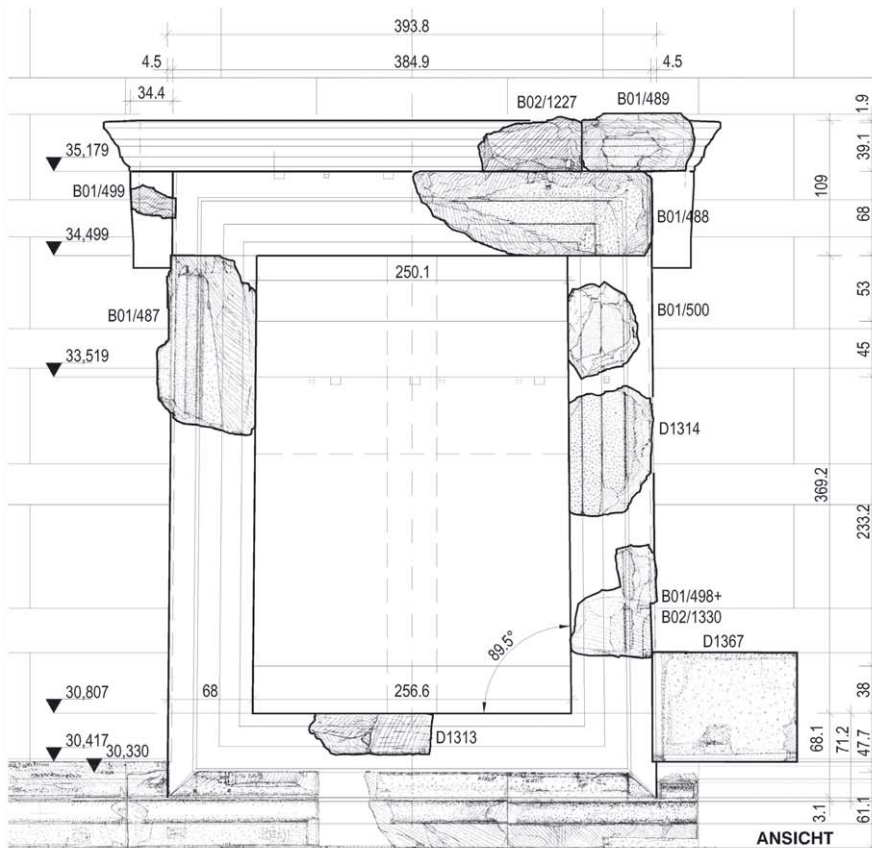
Scheintür Rekonstruktion mit Bestand M = 1 : 40.

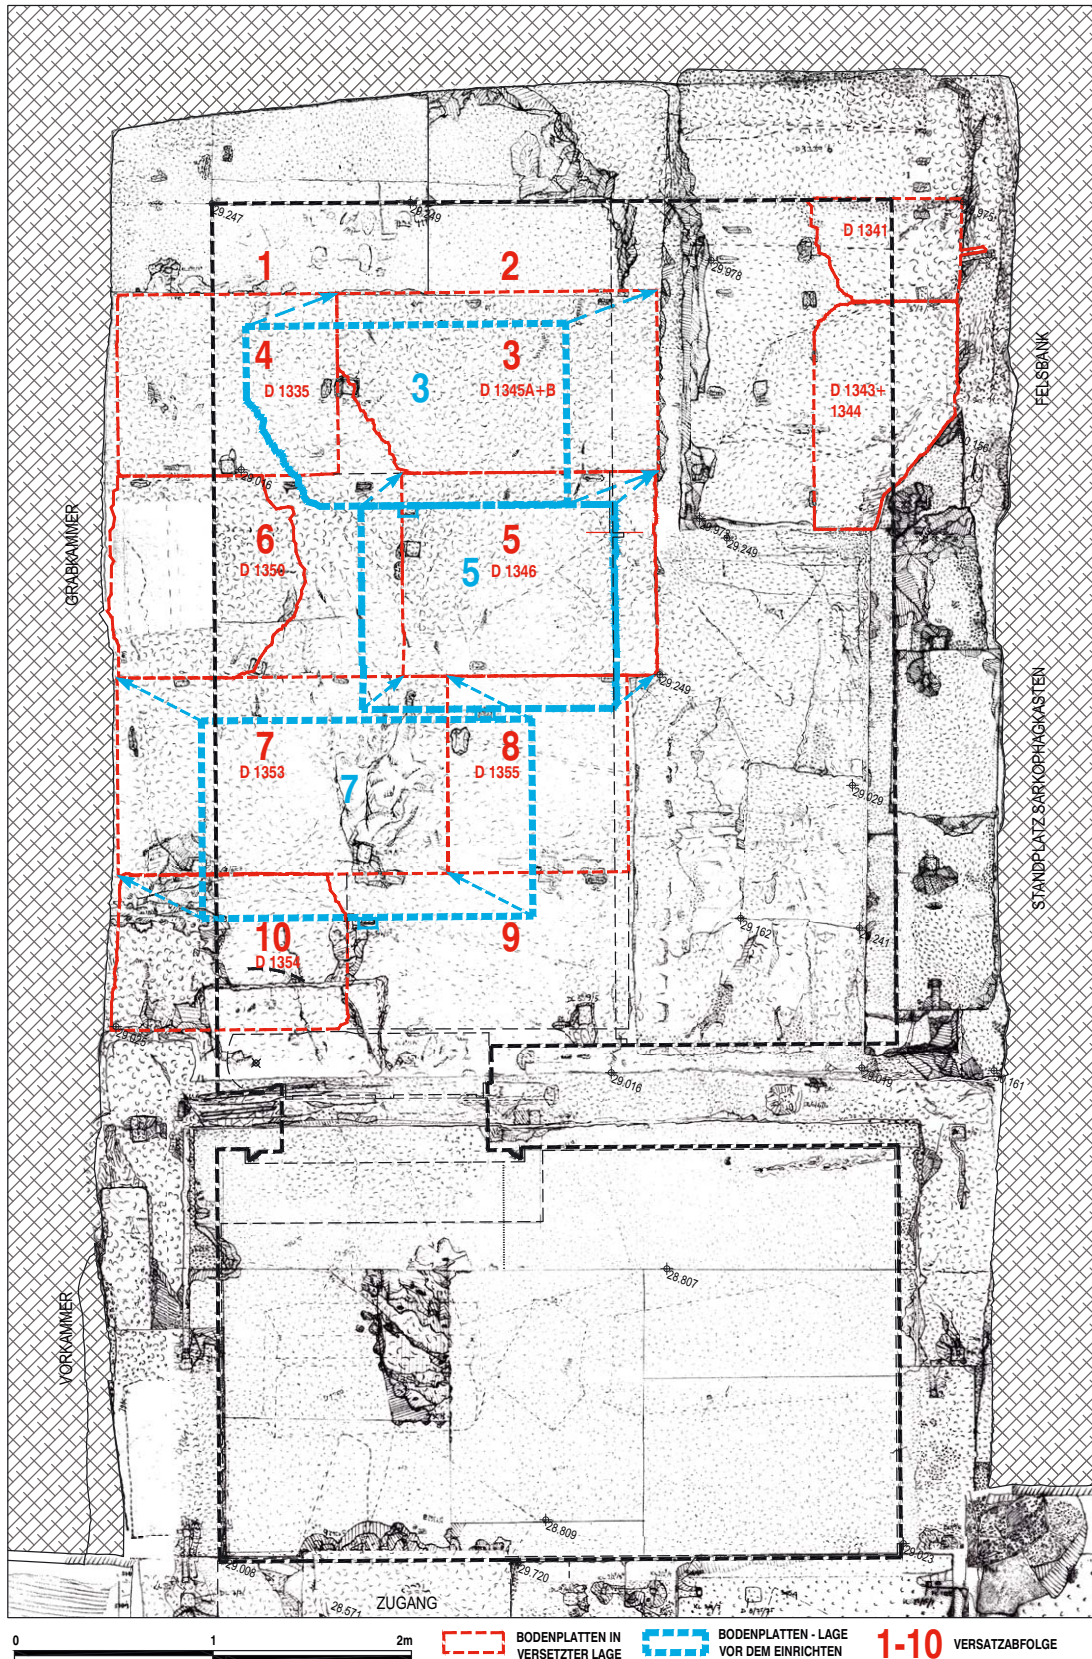
Grabkammergrundriss, Bestand mit Rekonstruktion des Versatzablaufes für die Bodenplatten M = 1 : 25.

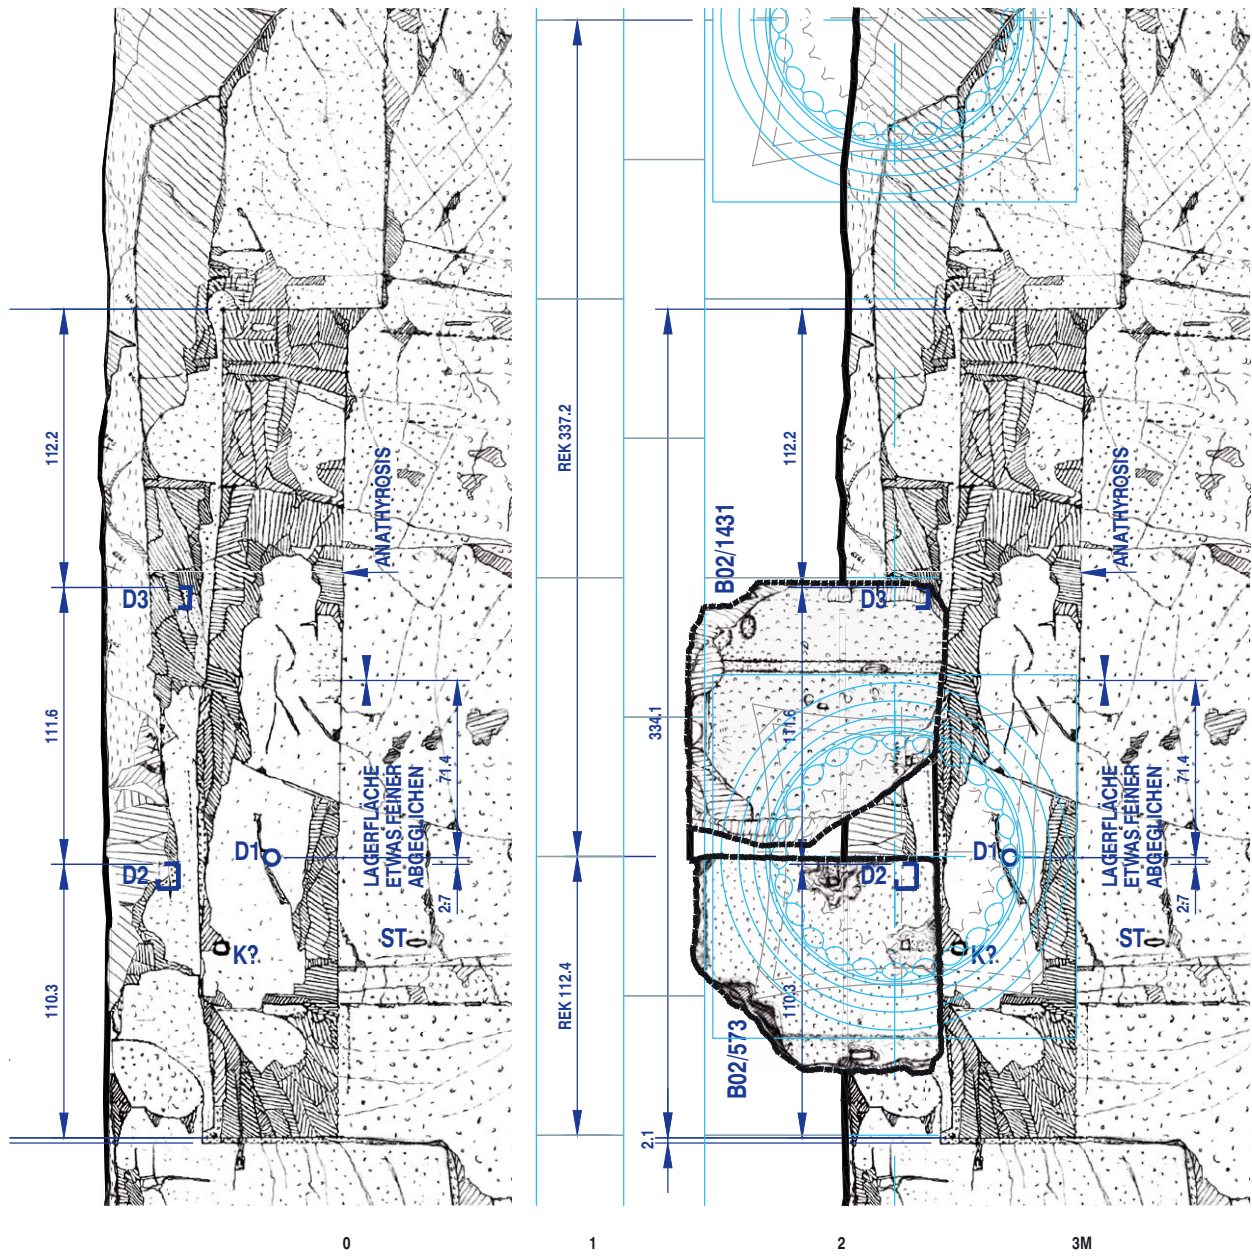
Felsbank nördlich der Südwestecke des Felskerns, Bestand und Rekonstruktion M = 1 : 20.

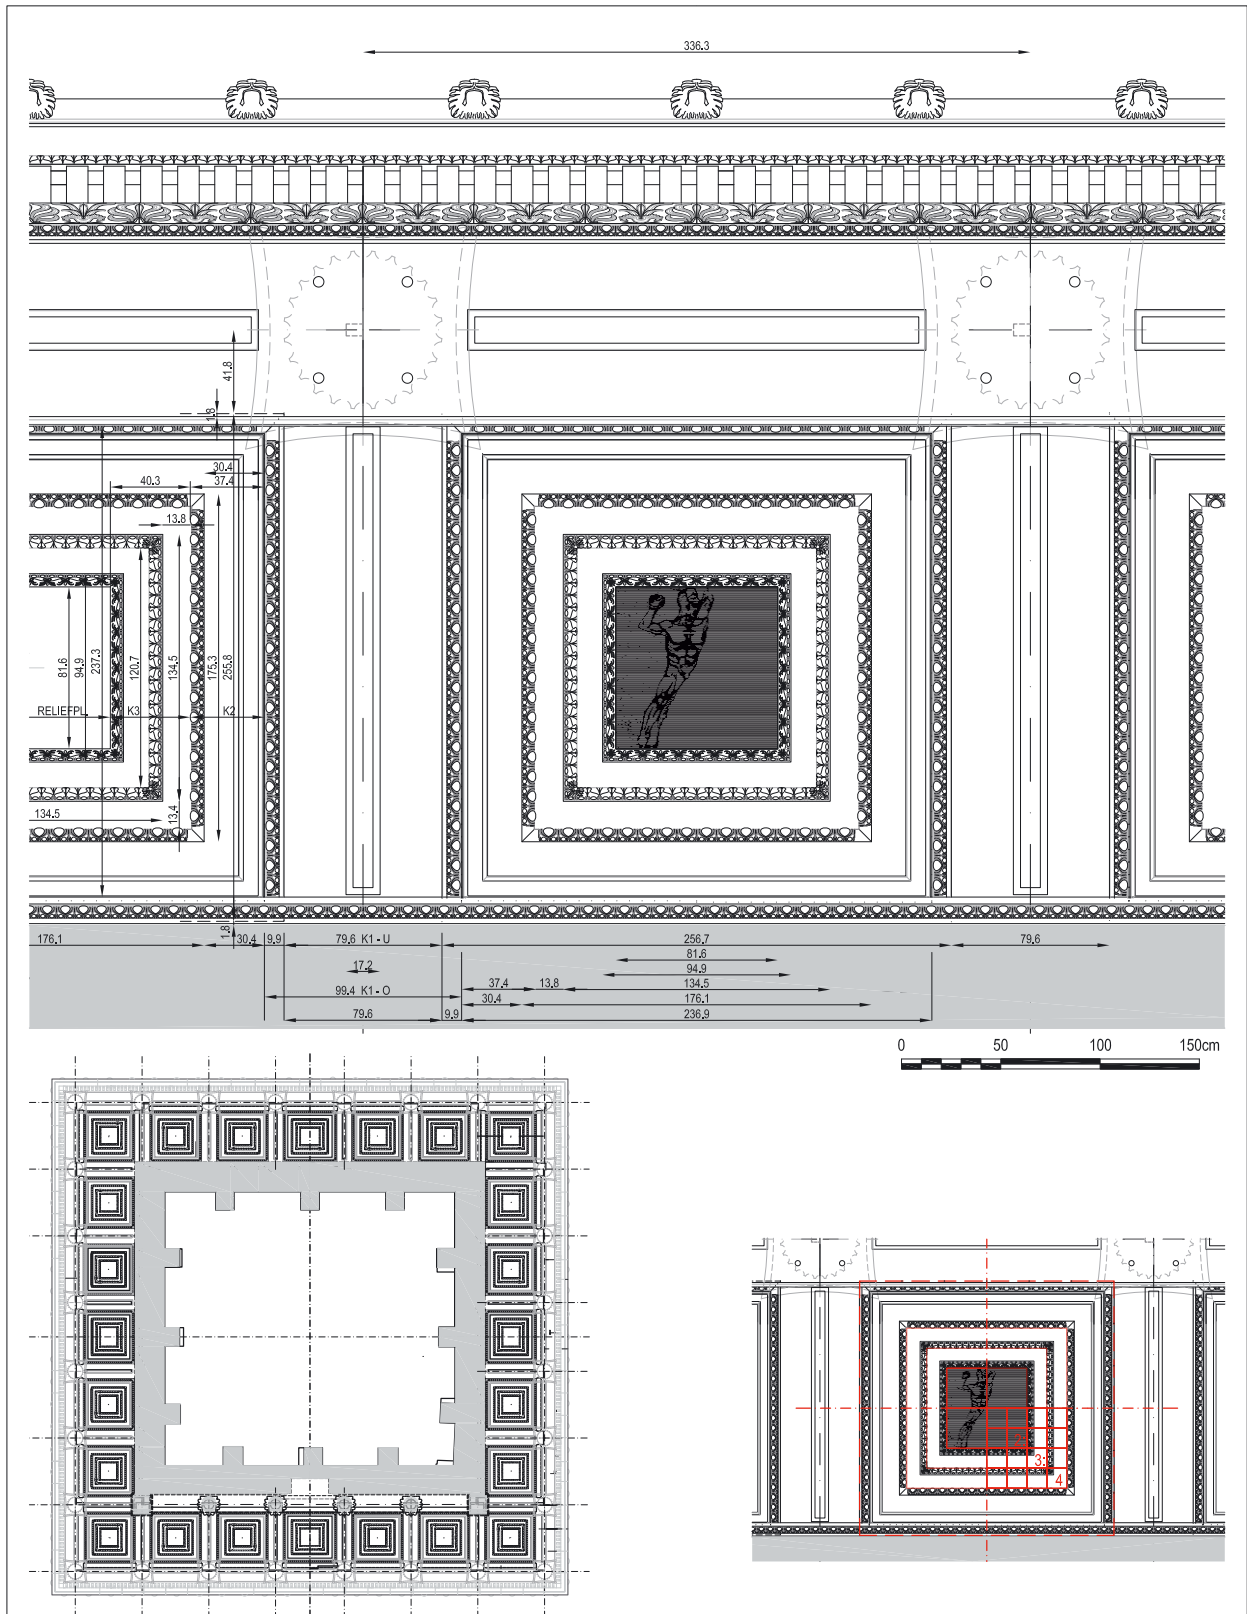
Deckenuntersicht Peristasis mit Kassetendecke M = 1 : 25, und Proportionsverhältnissen M = 1 : 50.

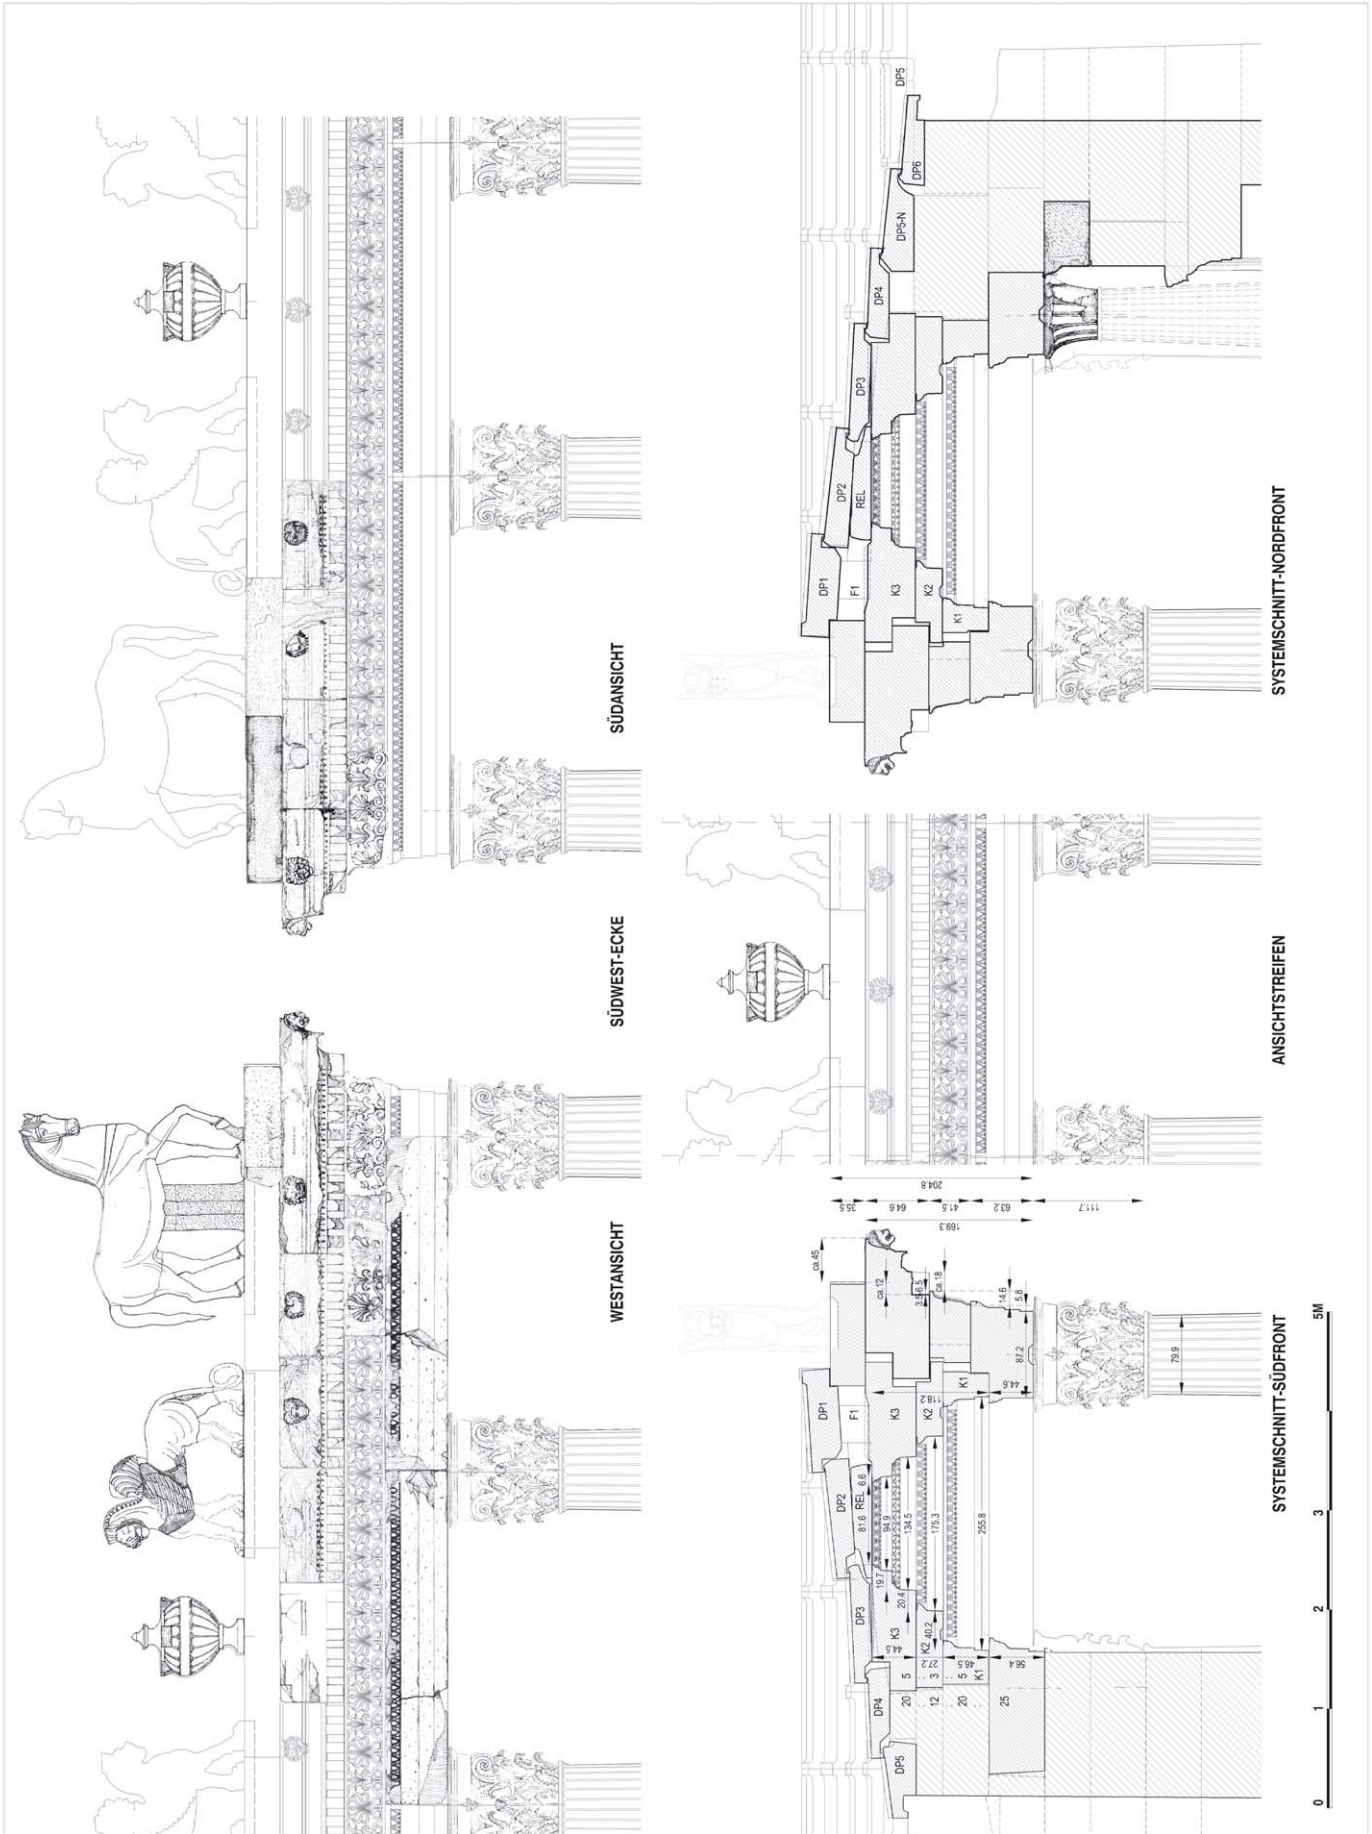
Peristasisgebälk und Kassettendecke, Schnitte und Ansichten M = 1 : 50.

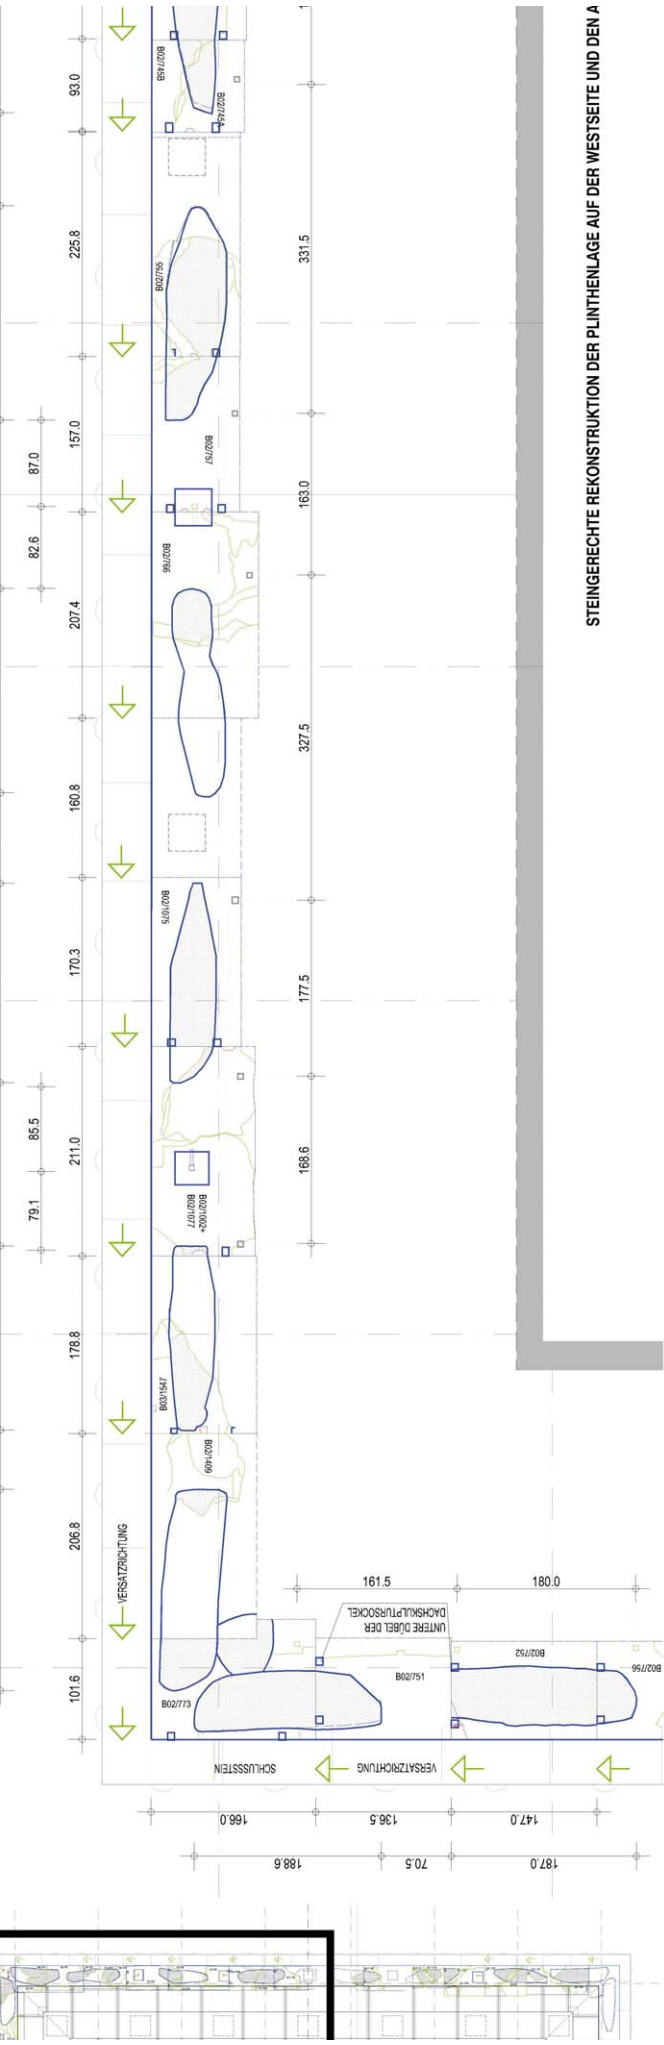
STINGERECHTE REKONSTRUKTION DER PLINTHENLAGE AUF DER WESTSEITE UND DEN A

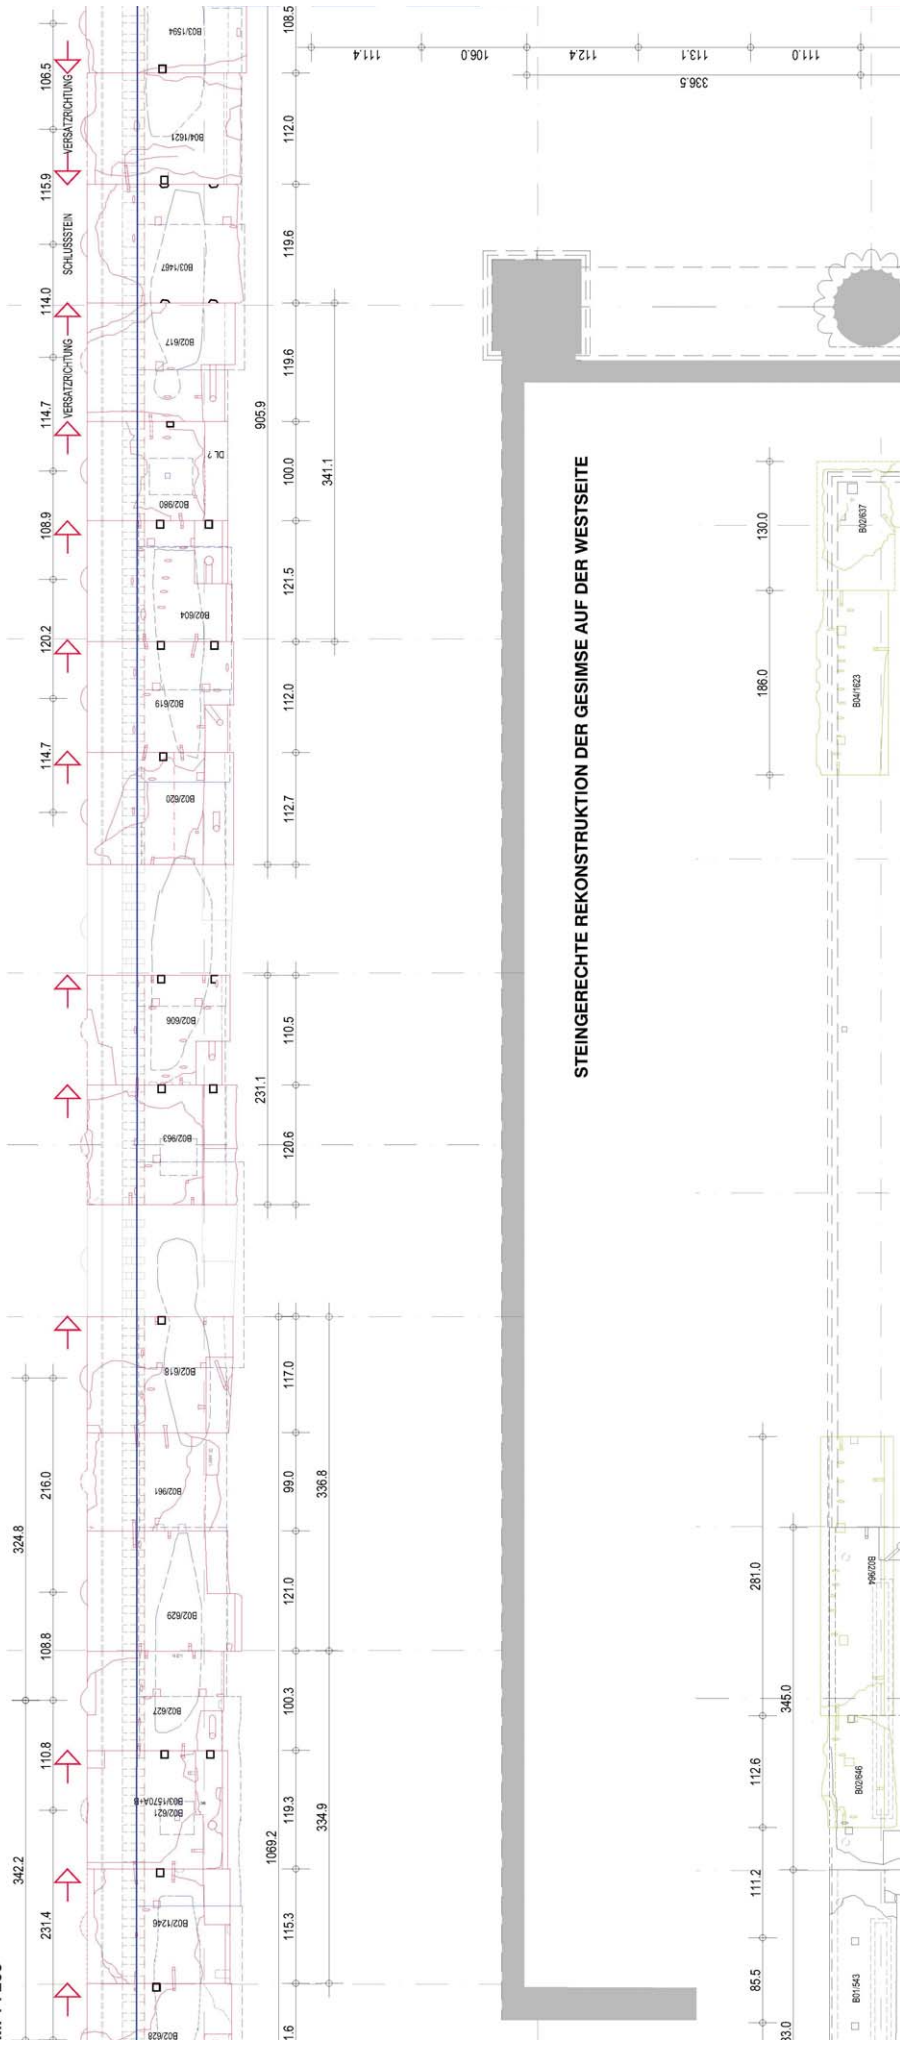
STINGERECHTE REKONSTRUKTION DER GESIMSE AUF DER WESTSEITE

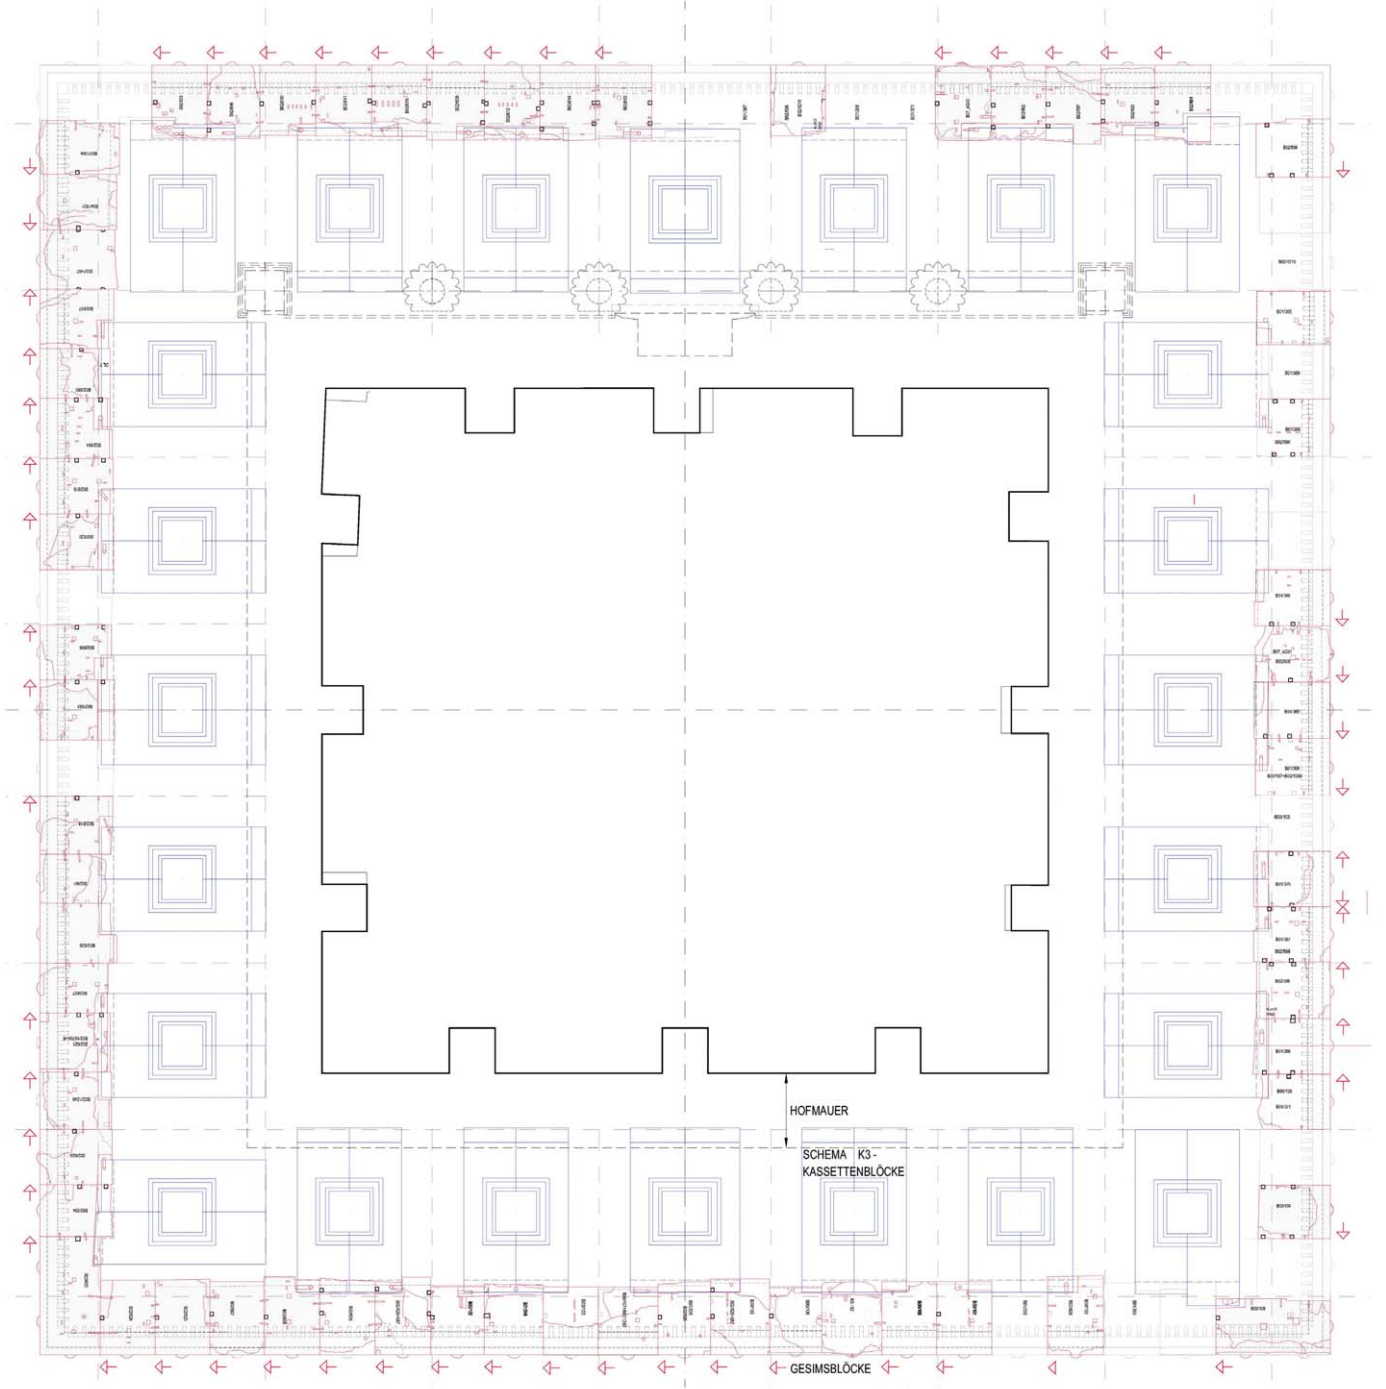
Gesimsblöcke der Peristasis und Lage der Kassettenblöcke K3 M = 1 : 100.

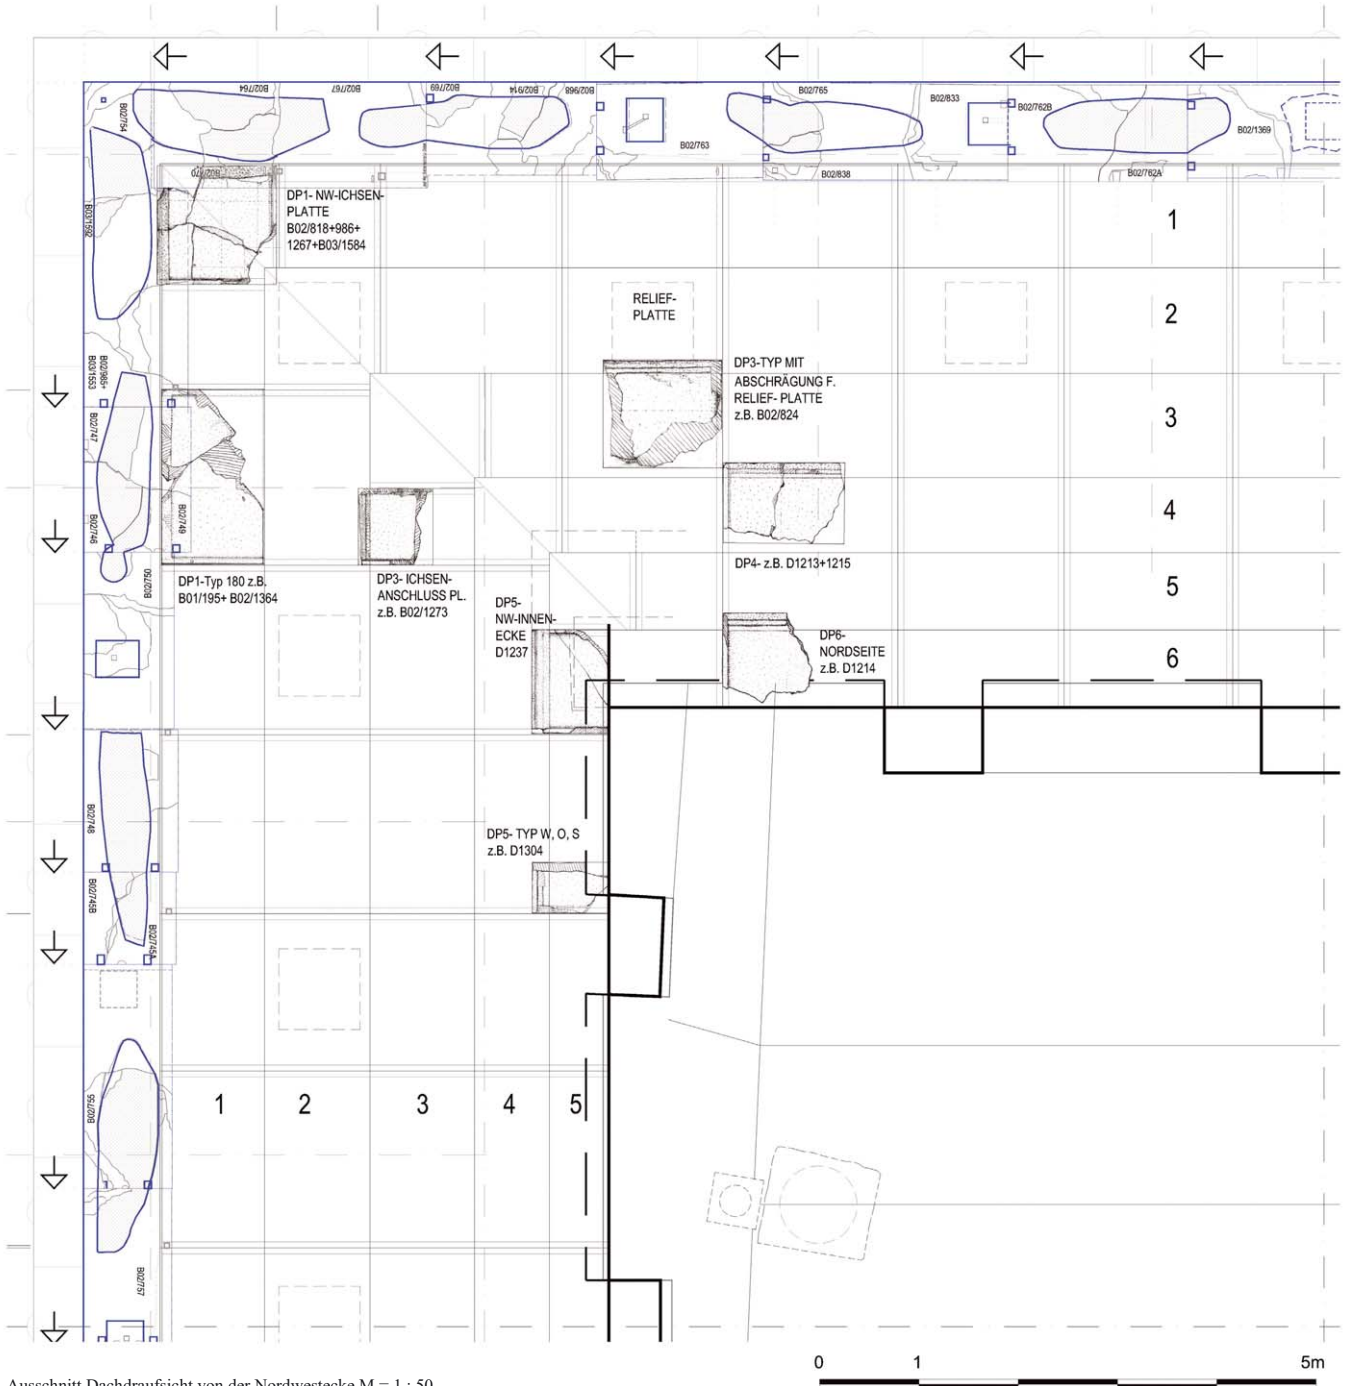
Ausschnitt Dachdraufsicht von der Nordwestecke M = 1 : 50.
