REINHARD HEINZ
DAS MAUSOLEUM VON BELEVI
BAUFORSCHUNG

Band VI/1

DAS MAUSOLEUM VON BELEVI

BAUFORSCHUNG

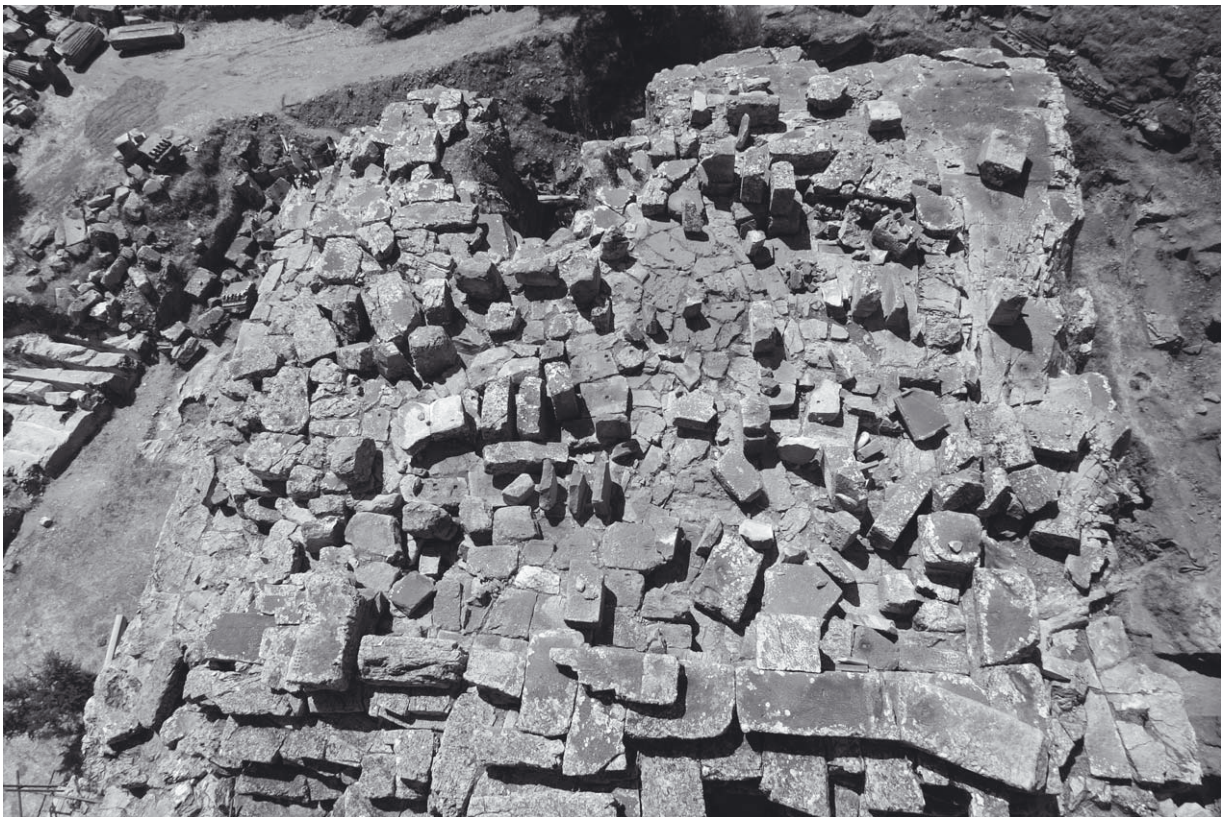
Abb. 2: Aufsicht auf den Felssockel mit Überbauungsresten, am unteren Bildrand die nördliche Hofmauer

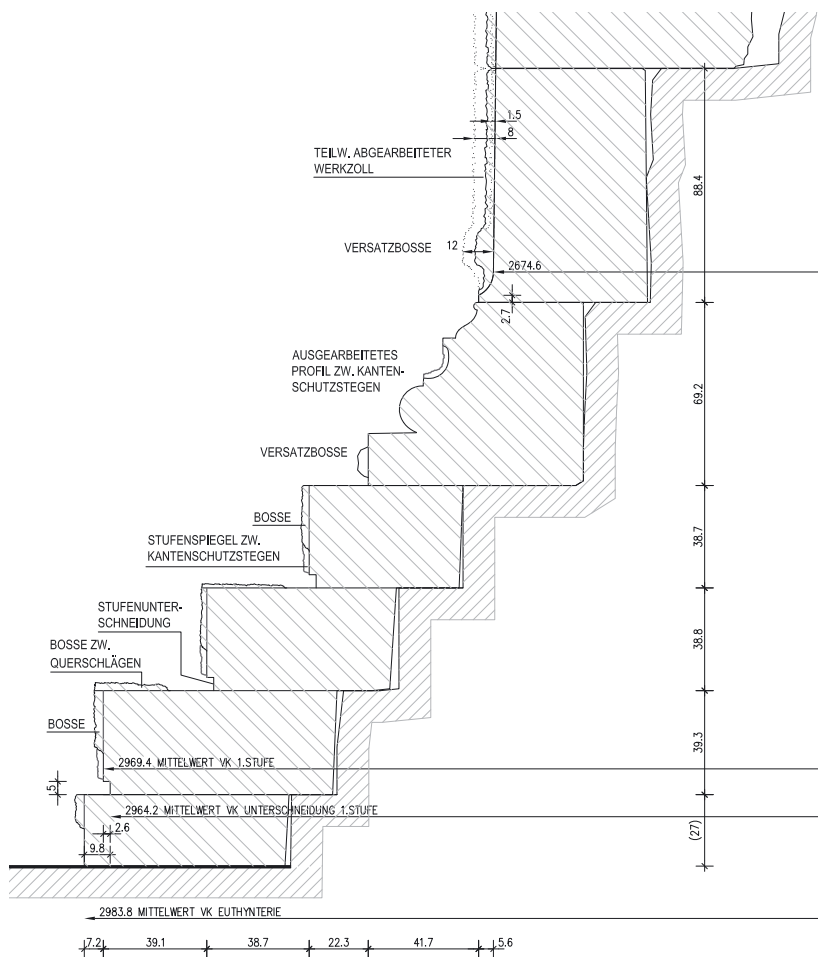
Abb. 6: Schnitt durch Krepis und Fußprofil der Wand des Sockelgeschosses nach Mittelmaßen

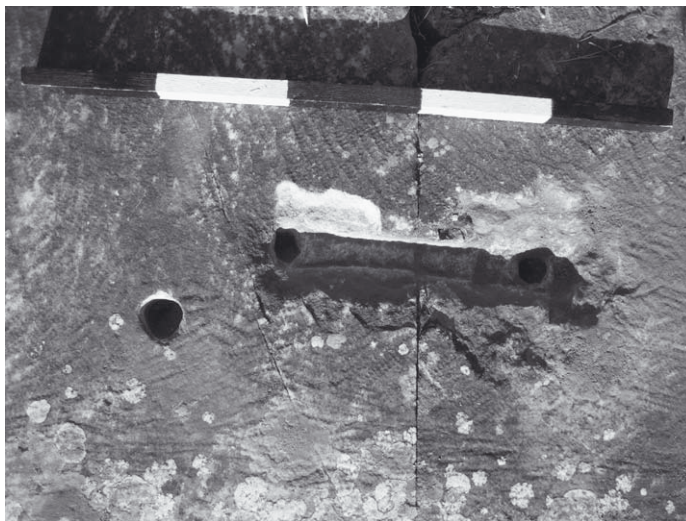
Abb. 7: Oberseite der Euthynergie, Stoß des 2. und 3. Blocks südlich der Nordostecke mit Klammerloch und vertikalem Gusskanal

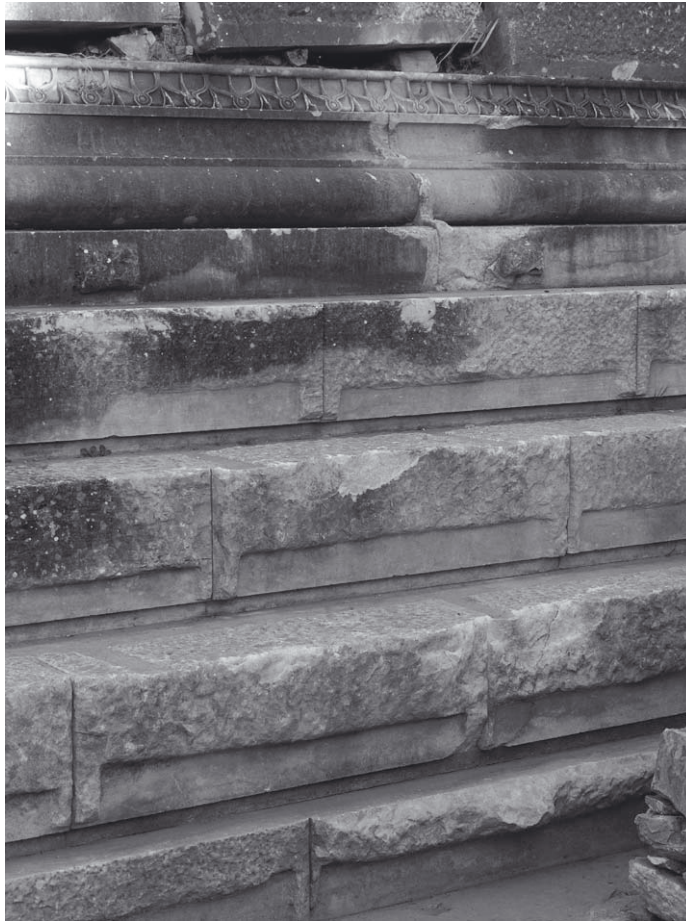
Abb. 10: Krepis und Sockelprofil an der Westseite

der dislozierte Block, welcher den Eckanschluss zur Südseite hin bildet (Taf. 12, 5 links unten). Sie alle, genauso wie die dazwischenliegenden, dislozierten Sockelprofilblöcke, weisen ein glattes, unausgearbeitetes Profil auf (Taf. 7). Auf der Westseite sind sechs ganze Blöcke und ein Bruchstück noch *in situ* erhalten. Sie definieren exakt die Lage des unvermittelten Übergangs vom voll ausgearbeiteten Profil zum glatten, an der linken Stoßkante des Mittelblocks (Abb. 10. 12).

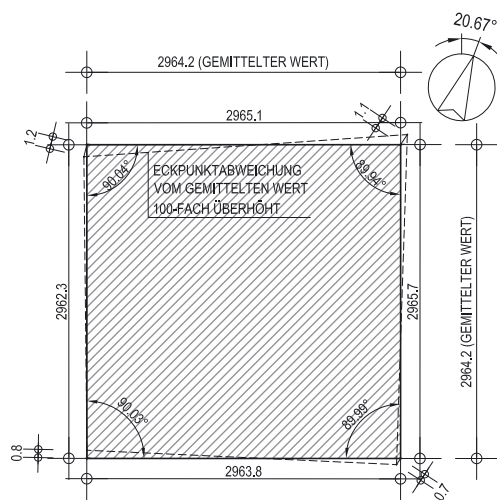
Abb. 11: Grundrissquadrat an der Unterkante der Unterschneidung der ersten Krepisstufe mit Abweichungen (100-fach überhöht) vom geometrisch exakten Quadrat, M = 1 : 500

Die Ausführungsungenauigkeiten bei den Blocklängen liegen trotz der kurzen Bezugslängen bereits im Zentimeterbereich. Im Vergleich dazu stellen die Abweichungen bei der Herstellung des fast 30 m langen Grundrissquadrats zur geometrisch exakten Figur (Abb. 11) mit maximal 12 mm einen ungleich höheren Grad an Exaktheit in der Ausführung dar. Die einzelnen Werksteine erhielten aufgrund der handwerklichen Fertigung stärker abweichende Einzelmaße, die Ungenauigkeiten wurden aber bei den folgenden Blöcken nach Möglichkeit wieder ausgeglichen, sodass im Gesamtmaß die geplante Länge mit höchster Exaktheit ausgeführt werden konnte.

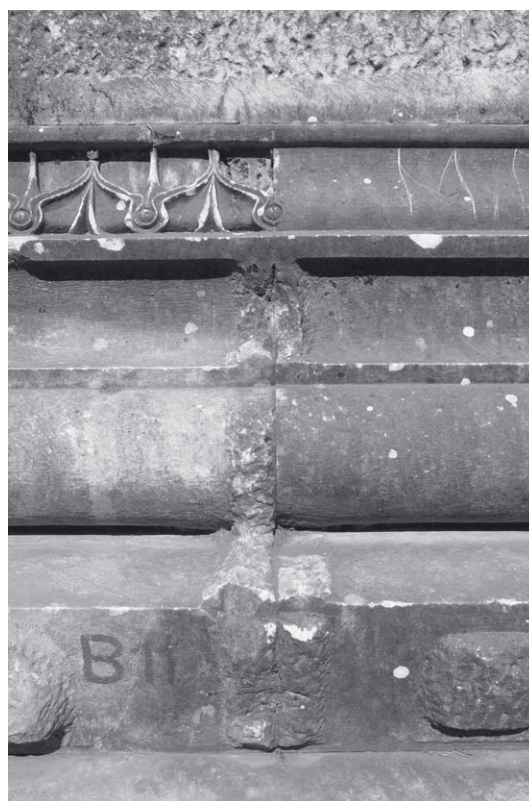
Abb. 12: Sockelprofil der Westseite, Übergang vom ausgearbeiteten zum nicht ausgearbeiteten Kyma an der linken Stoßkante des Mittelblocks

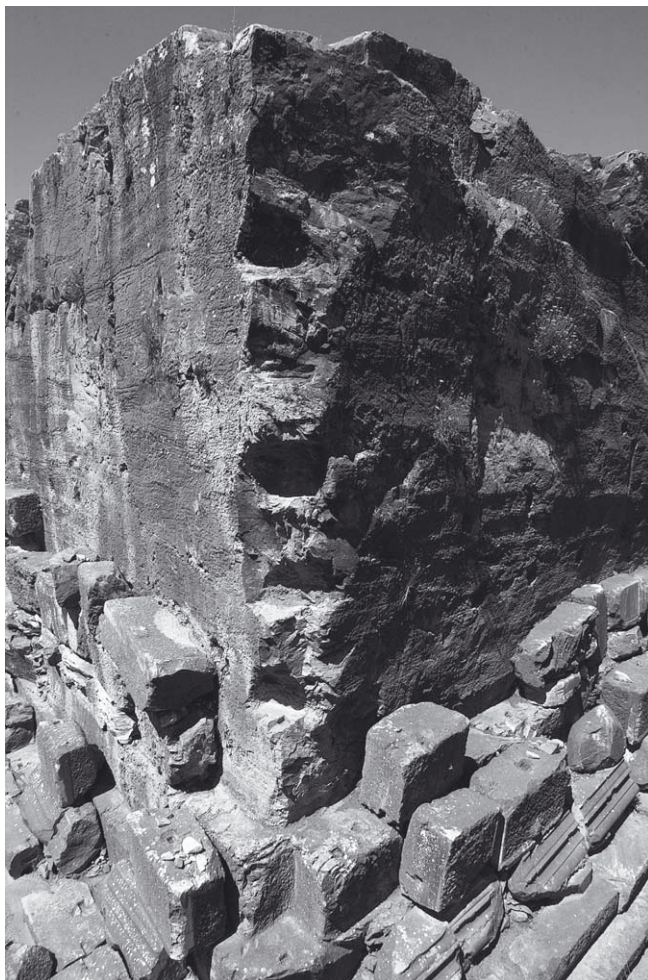
Abb. 13: Südwestecke des Felskerns mit Einarbeitungen für die Verkleidungsblöcke

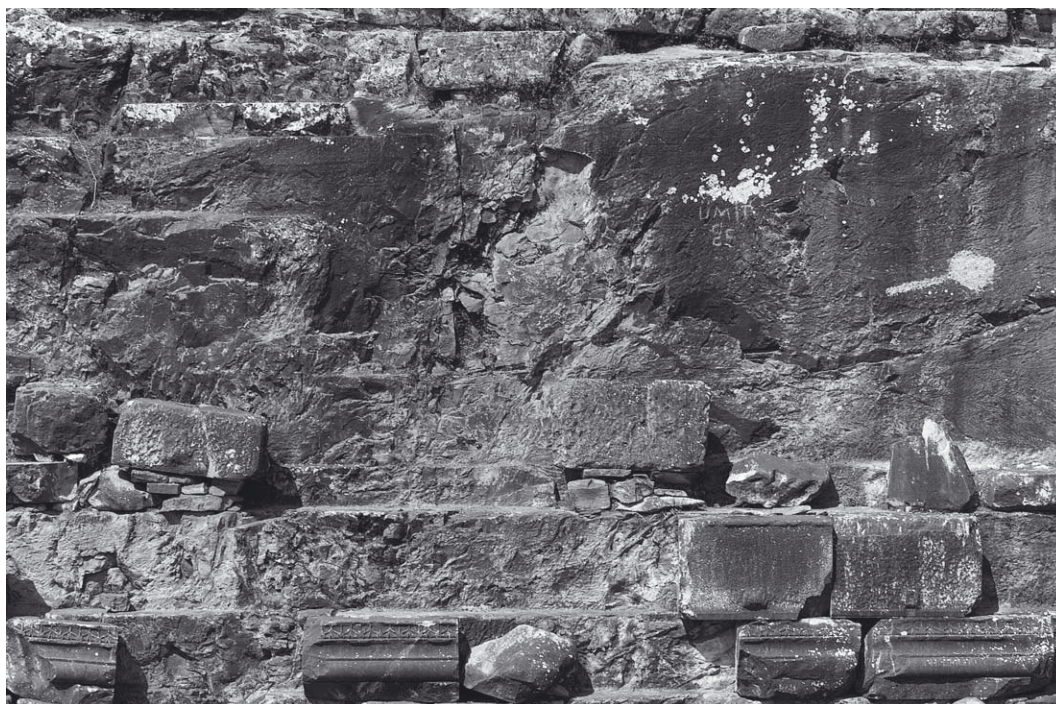
Abb. 14: Felskern im mittleren Teil der Ostseite mit Abarbeitungen für die Lagerfugen der Verkleidungsblöcke

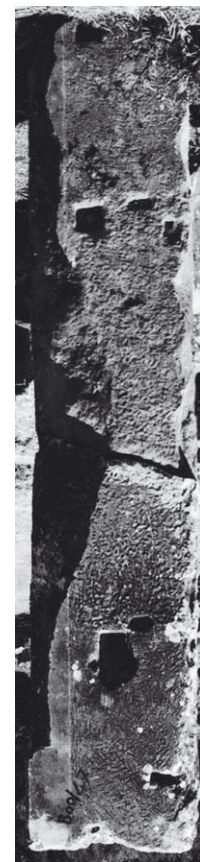
Abb. 15: B00/45+47, O Doppelblock der Schicht 6 von der Ostseite mit Kantendübelöchern

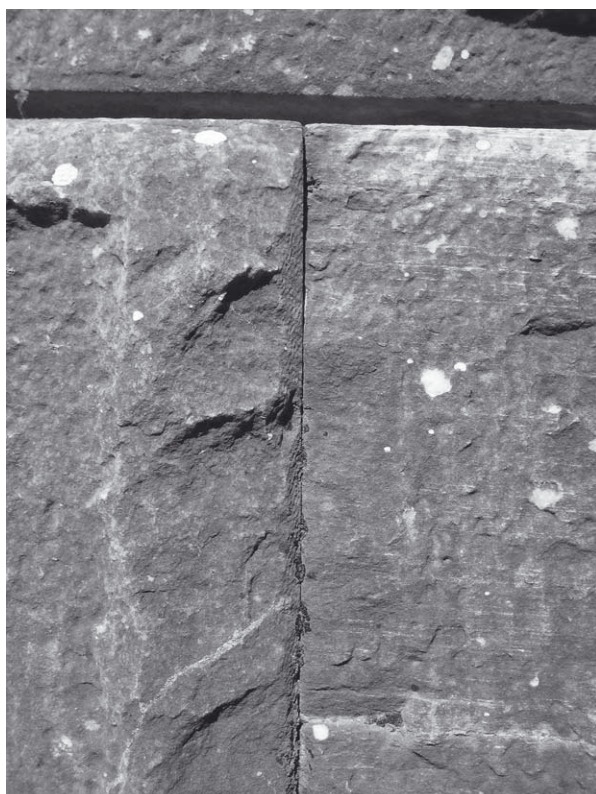
Abb. 17: Stoßkante zwischen 6W21 und 6W24. Schicht 6 an der Westseite, mit angeschrägter Kante im Bossenbereich

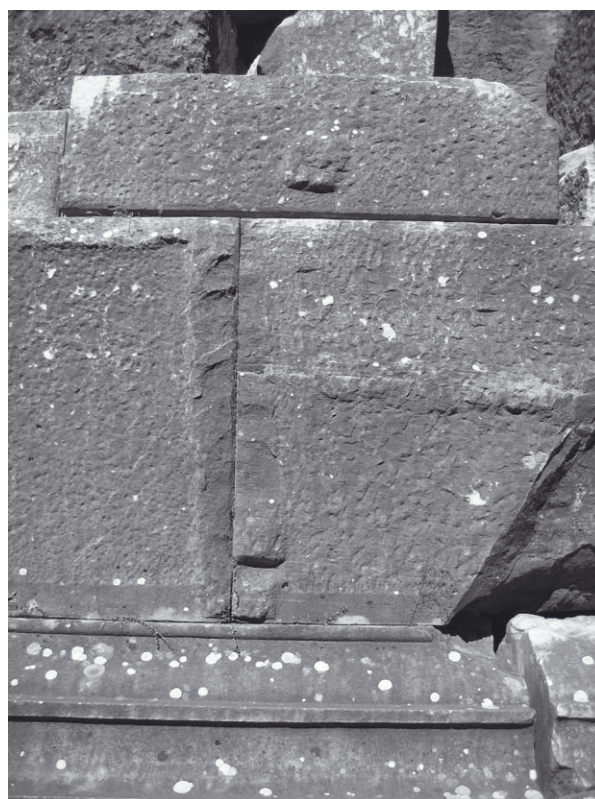
Abb. 18: 6W21 und 6W24, *in situ* liegende Blöcke der Schicht 6 an der Westseite mit Randbossen entlang der beiden Stoßkanten und an der Oberkante von 6W21, mitten im Block liegende Bosse entlang Steinunreinheit (dolomitische Ader). Darüber der dislozierte DW23 der Schicht 7 mit Versatzbosse.

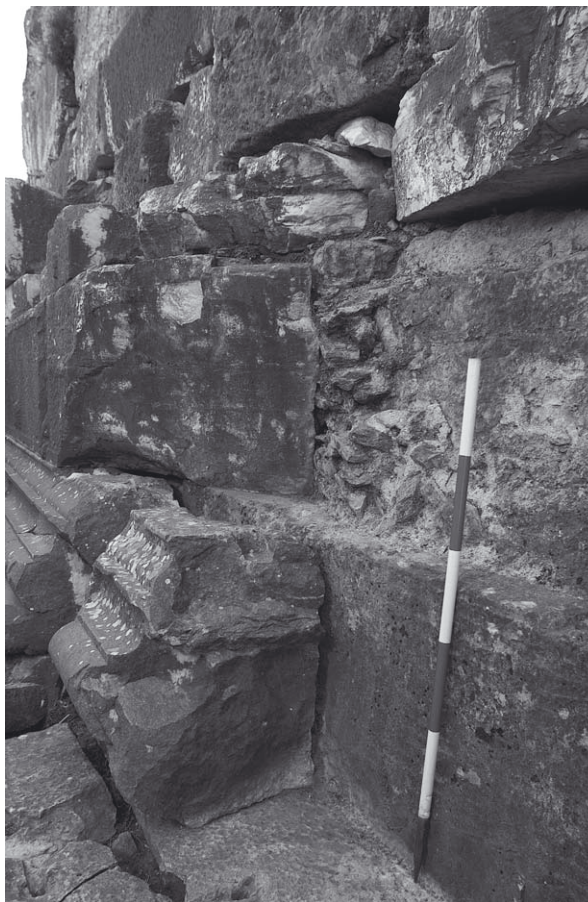
Abb. 20: Mörtelpackung mit Bruchsteinen hinter 6W24 aus Schicht 6 der Westseite

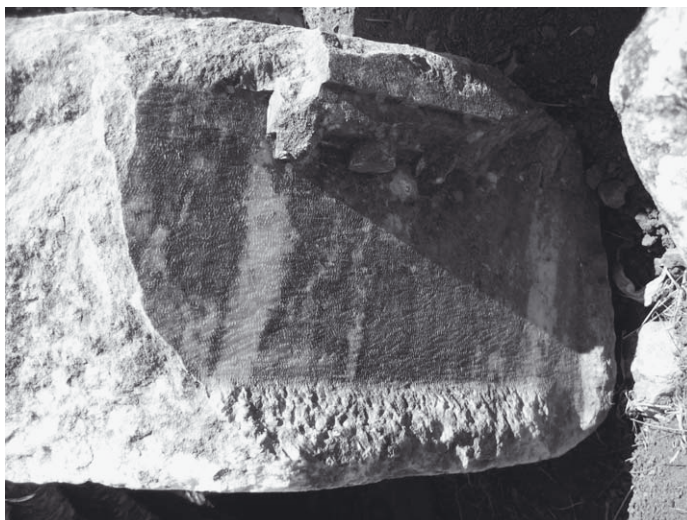
Abb. 21: B02/891 dorischer Architrav mit seitlichem und unterem Kantenschutzsteg

Zwei Blöcke (B02/891 und B02/1041) haben tiefe Ausnehmungen auf ihren Oberseiten eingearbeitet, die als Ausbesserungen fehlerhaften Steinmaterials zu interpretieren sind (Taf. 24, 2). Ähnlich wie beim Felssockel wurde brüchiges oder beschädigtes Material

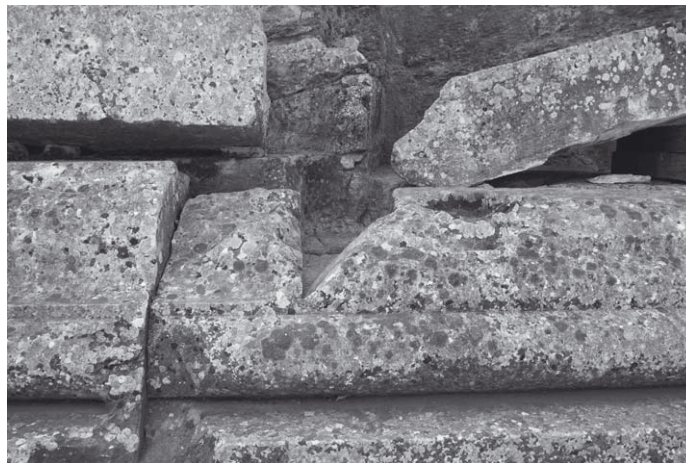
Abb. 24: Linker Sockelprofilblock mit Übergang zur Scheintürschwelle der Nordseite, mit Gehrugsausnehmung für den Gewändeblock

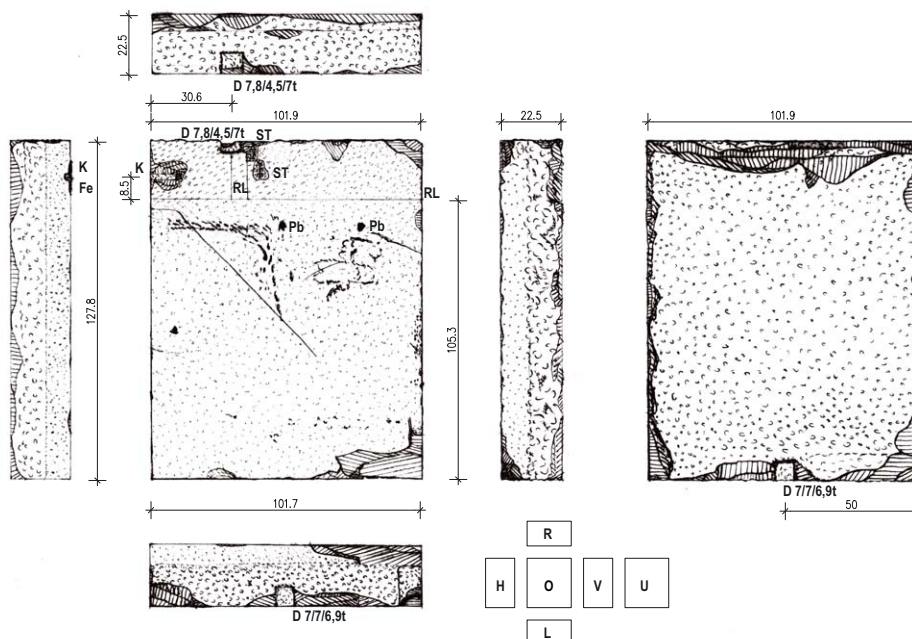
Abb. 27: D1346 Bodenplatte der Grabkammer, Schicht G2o, M = 1 : 20

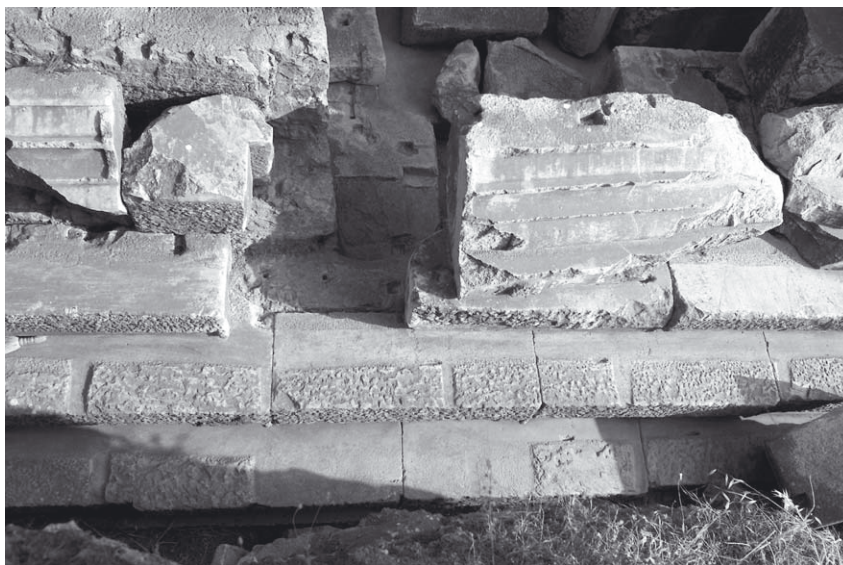
Abb. 29: Krepis im Bereich des Grabkammerzugangs mit Stemmlöchern und abgearbeiteten Bossen auf den Stufenoberseiten

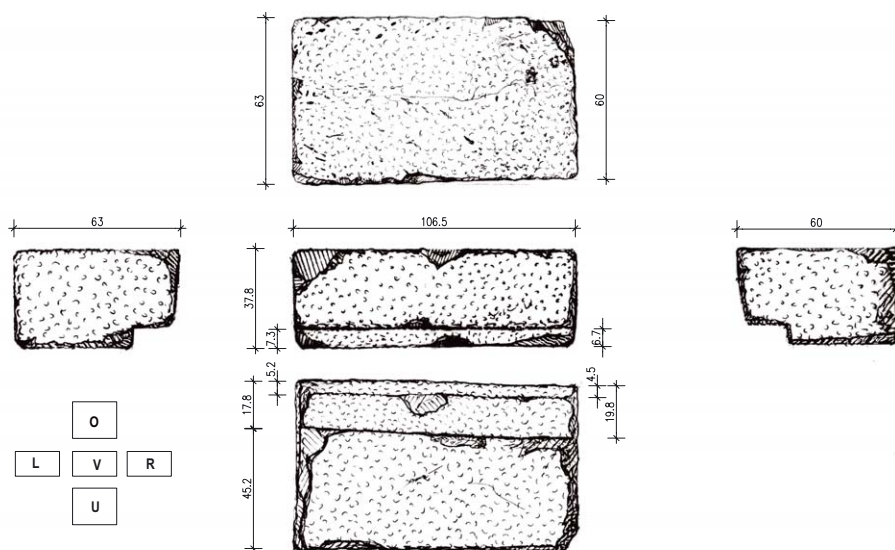
Abb. 30: D1359 Füllblock, vermutlich vom Grabkammerzugang, M = 1 : 20

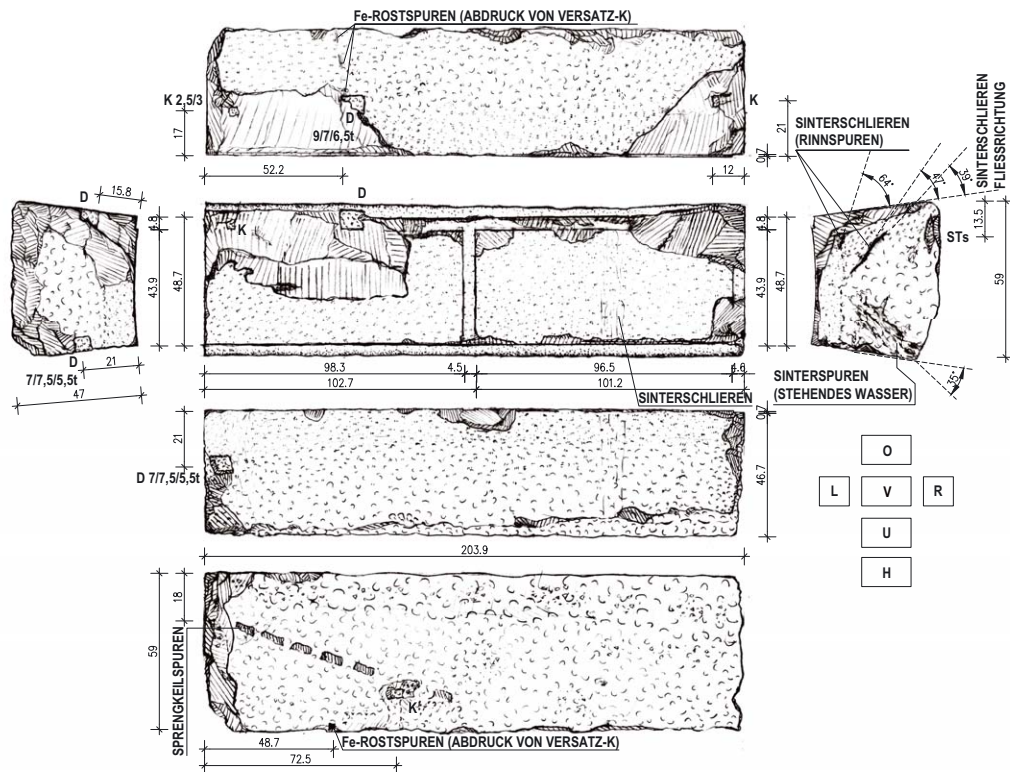
Abb. 31: B03/1612 Keilstein 3. Reihe aus der Grabkammer, Schicht G9, W-Seite, entspricht TH318, M = 1 : 20

Von der dritten Keilsteinreihe ist B03/1612 (Abb. 31; Taf. 40, 1-6) erhalten geblieben. An seiner rechten Seitenfläche haben sich wie bei den vorher genannten Blöcken Sinterspuren abgesetzt. Geringe Rinnschlieren im Winkel von $39-47^\circ$ zur oberen Lagerfläche hin stehen in rechtem Winkel zu horizontalen Ablagerungen, die deutlich stehendes Wasser anzeigen. Sie liegen in einem Winkel von 35° zur unteren Lagerfläche und ordnen den Stein damit der dritten Reihe zu. Das stehende Wasser scheint sich in einem begrenzten, gut abgedichteten Fugenbereich angesammelt zu haben

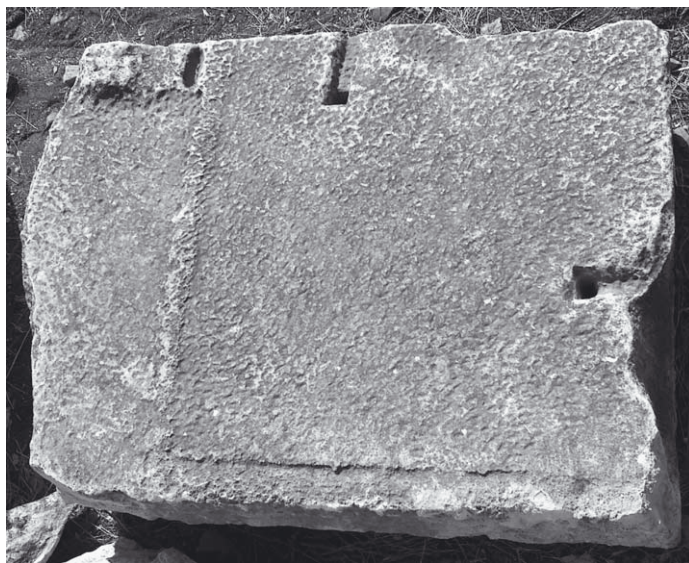
Abb. 37: B01/524, O, Stylobatblock mit Witterungslinien und Bettungskanten entlang des Plinthenauflagers

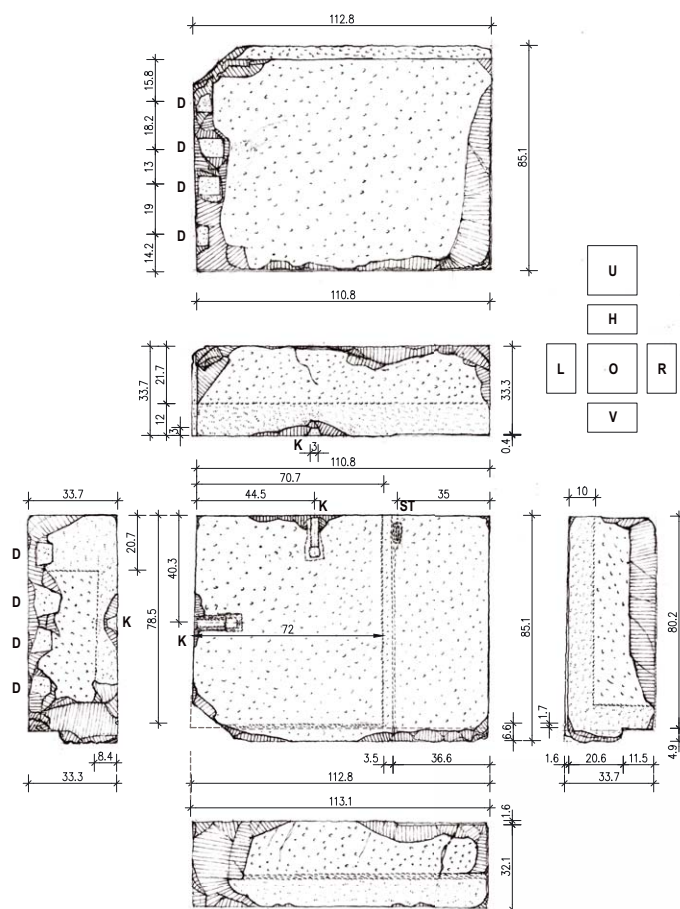
Abb. 38: B01/537, Stylobatblock der Peristasis mit Bettungskanten und Bosse, Schicht 22, M = 1 : 20

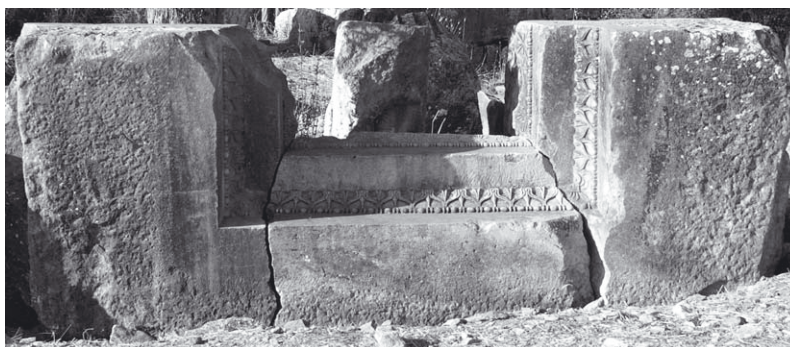
Abb. 50: B02/711+715+718 Kassettenblock der dritten Schicht K3, Unterseite

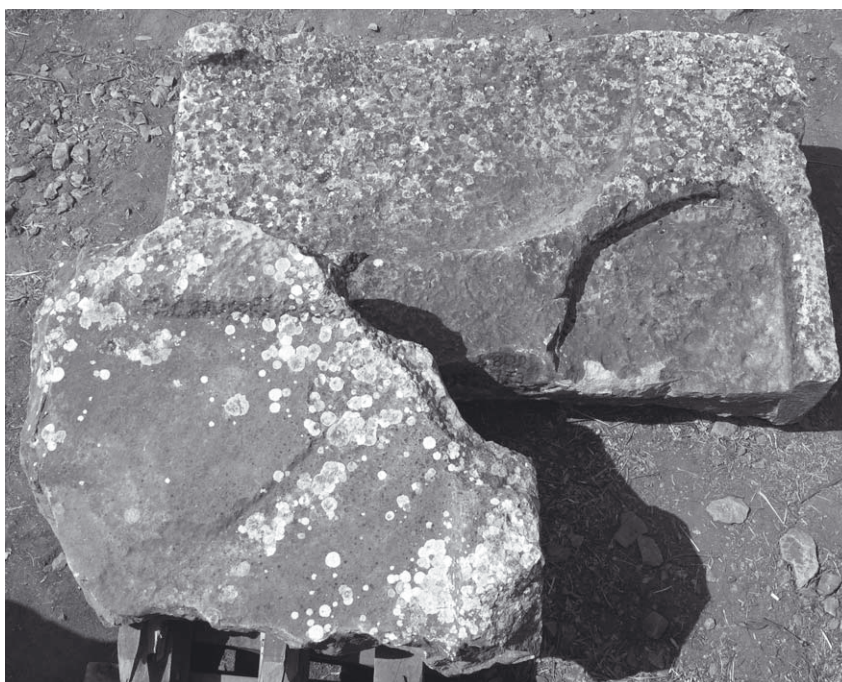
Abb. 52: Südwestecke, Draufsicht auf Eckblock des Dachskulptursockels mit Plintheneinarbeitungen für die beiden Pferde und den Pferdeführer, darüber die oberste Dachplatte, Ichsenblock B02/910 mit Ausnehmungen für die Beine des Pferdeführers

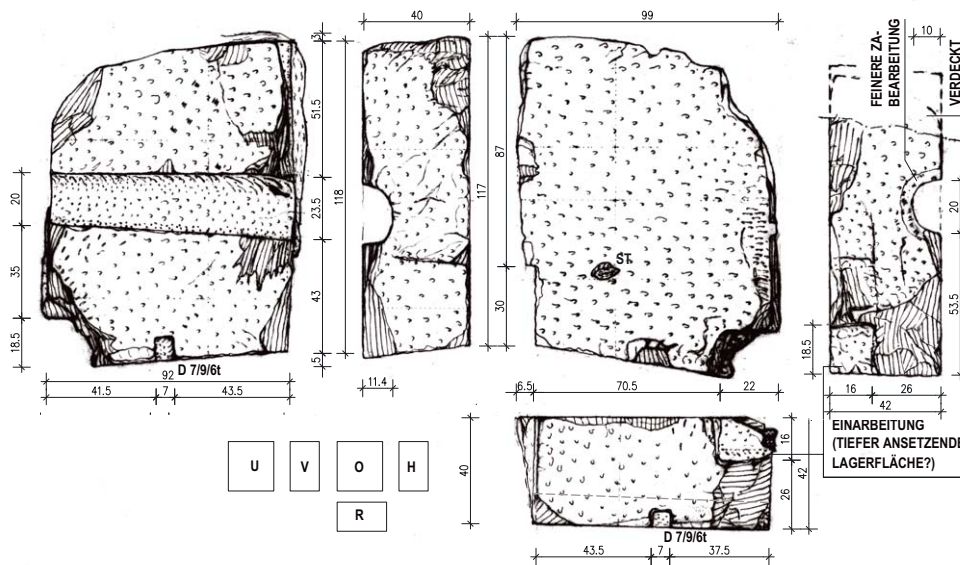
Abb. 64: B03/1521 Hofwandblock mit der oberen Hälfte eines eingearbeiteten Wasserkanals, entspricht TH310, M = 1 : 20

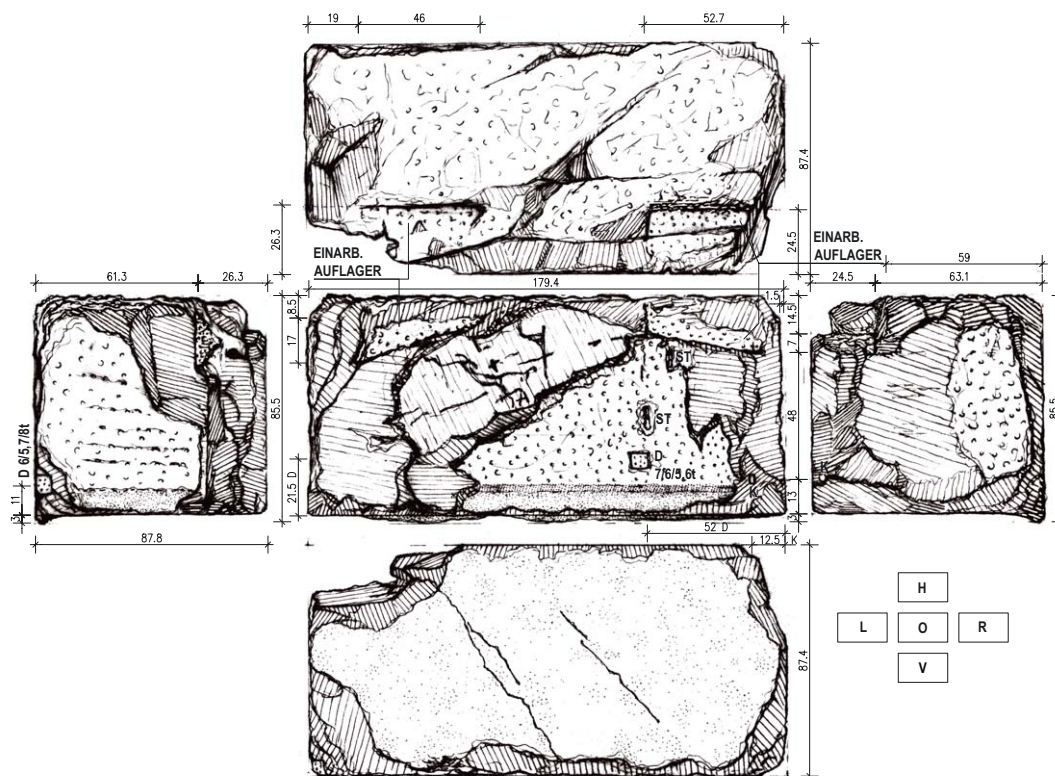
Abb. 66: B01/475 Anlaufblock von der Außenseite der nördlichen Hofwand (Schicht 23), entspricht TH292, M = 1 : 20

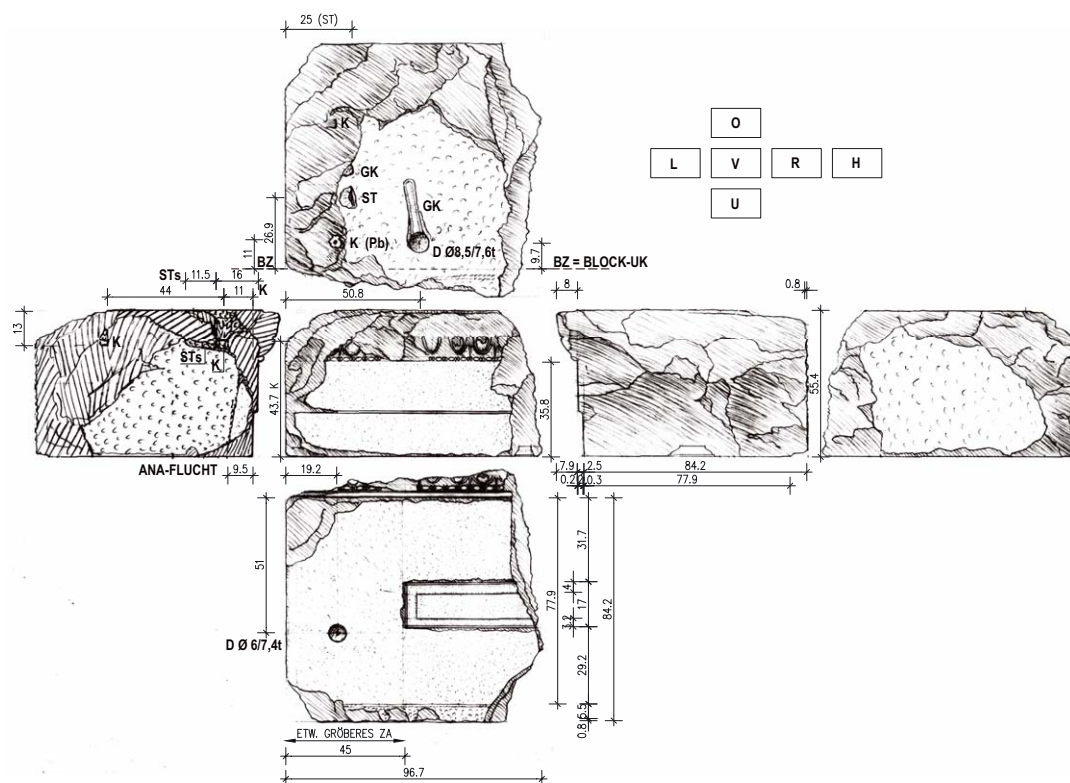
Abb. 67: B01/529 Blendarchitrav der Nordfassade im Obergeschoss, entspricht TH285, M = 1 : 20

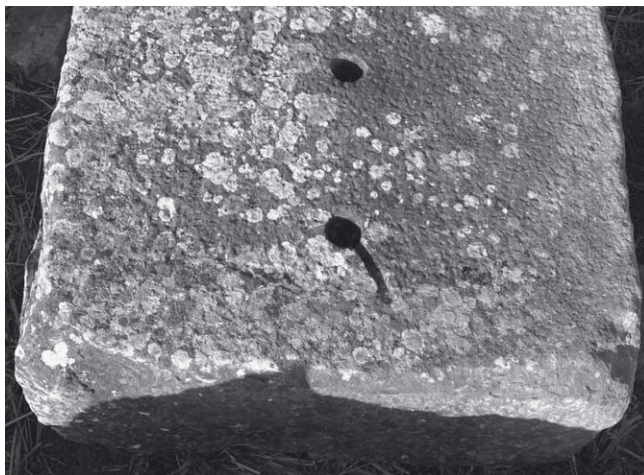
Abb. 70: B01/514 Stylobatplatte einer dorischen Säule der Blendarchitektur mit Witterungsspuren entlang der Trommelstandfläche, vorne exzentrisches Dübelloch mit Gusskanal

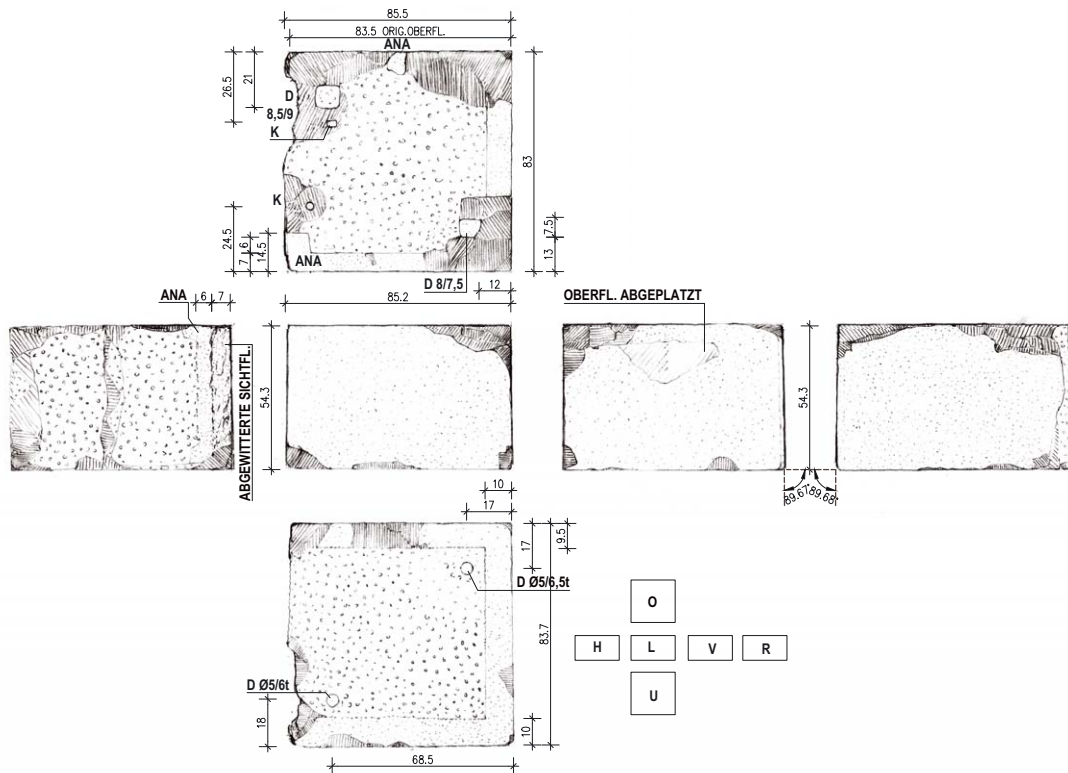
Abb. 71: B00/61 Pfeilerblock der Nordfassade des Obergeschosses, entspricht TH255, M = 1 : 20

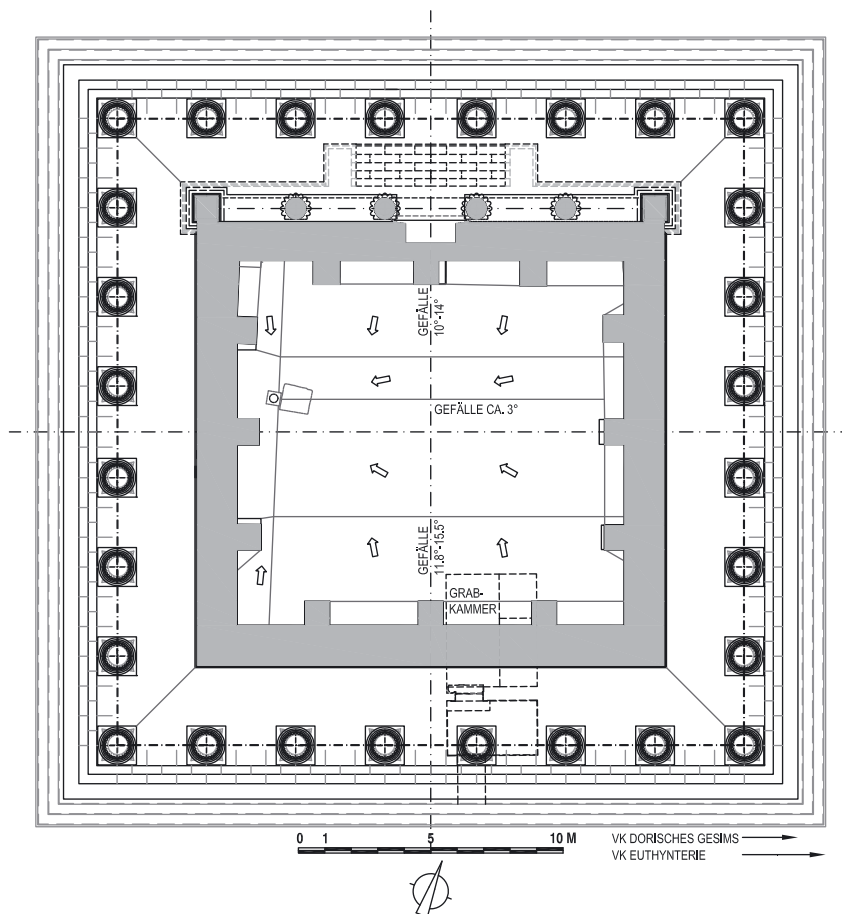
Abb. 76: Grundriss des Obergeschosses – Rekonstruktion, M = 1 : 200

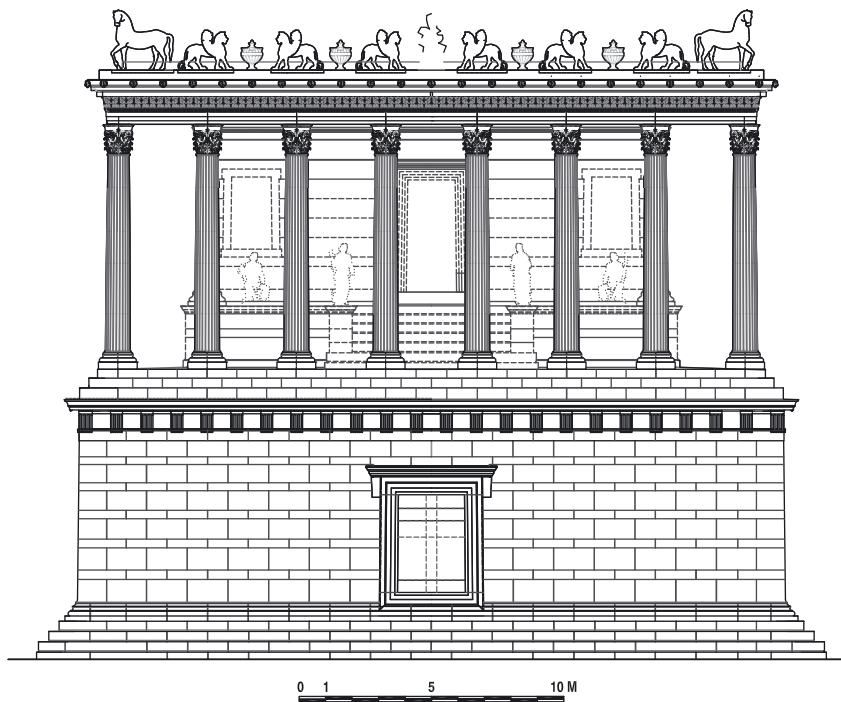
Abb. 77: Nordansicht – Rekonstruktion, M = 1 : 200

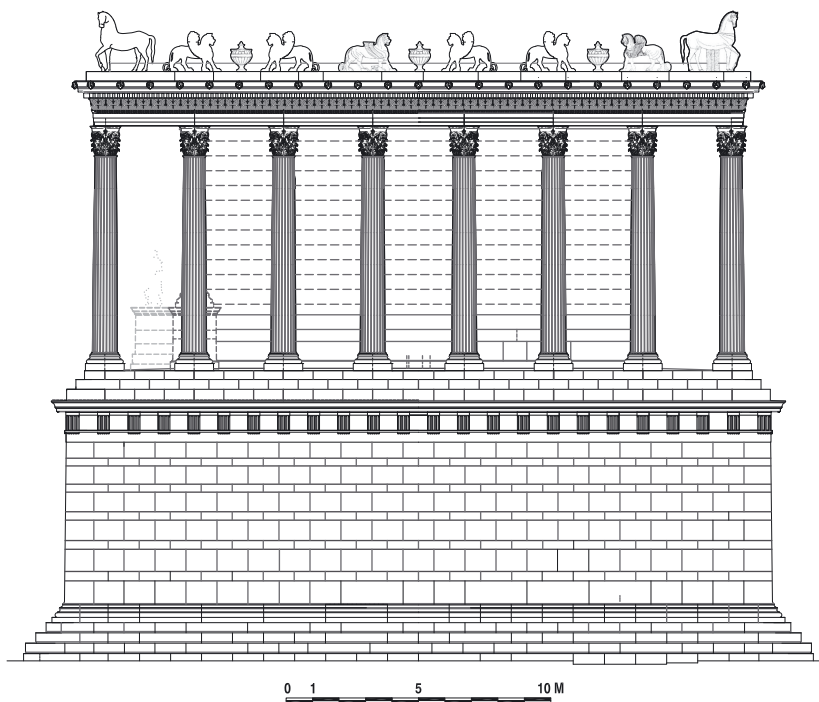
Abb. 78: Westansicht – Rekonstruktion, M = 1 : 200

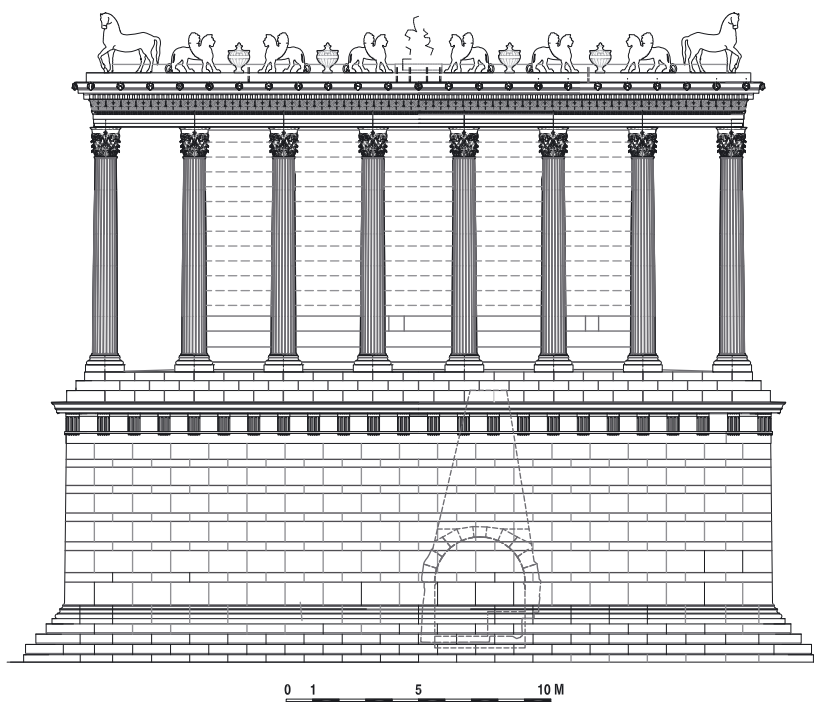
Abb. 79: Südansicht – Rekonstruktion, M = 1 : 200

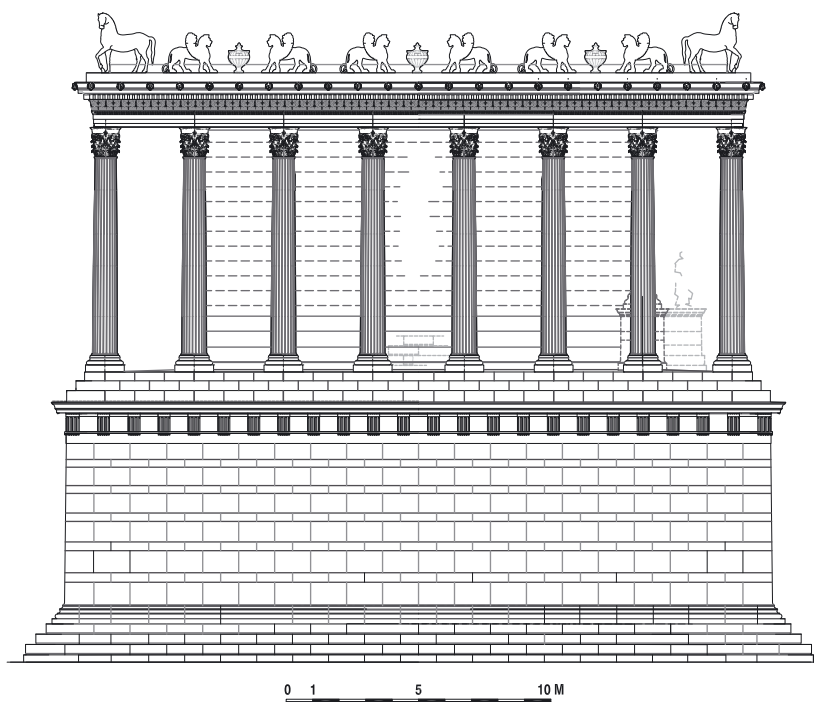
Abb. 80: Ostansicht – Rekonstruktion, M = 1 : 200

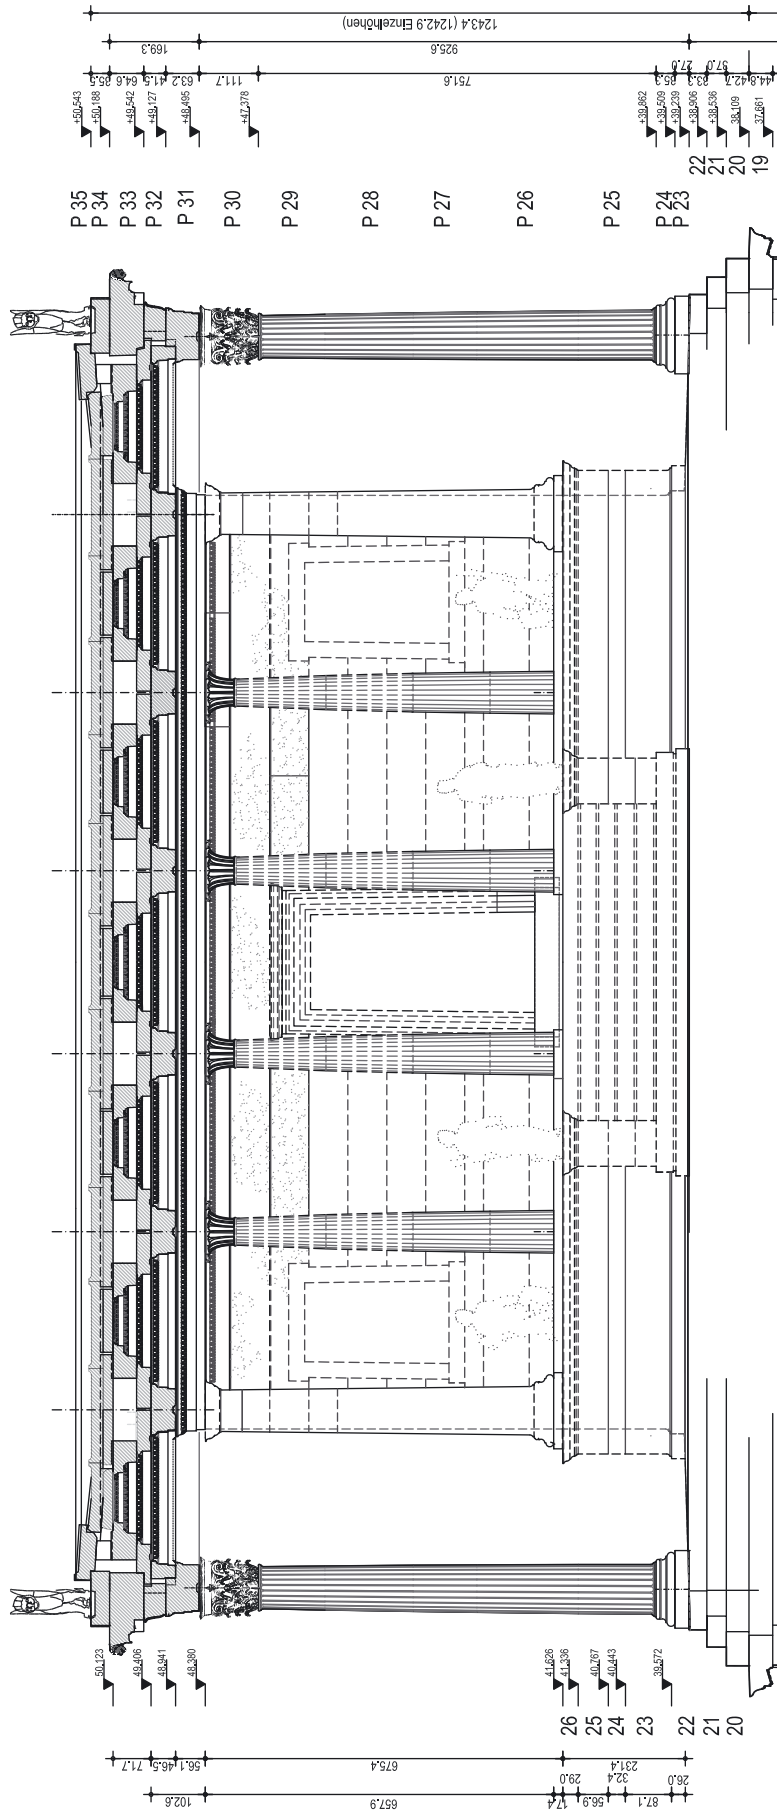
Abb. 81: Blendfassade der nördlichen Hofwand – Rekonstruktion, M = 1 : 100

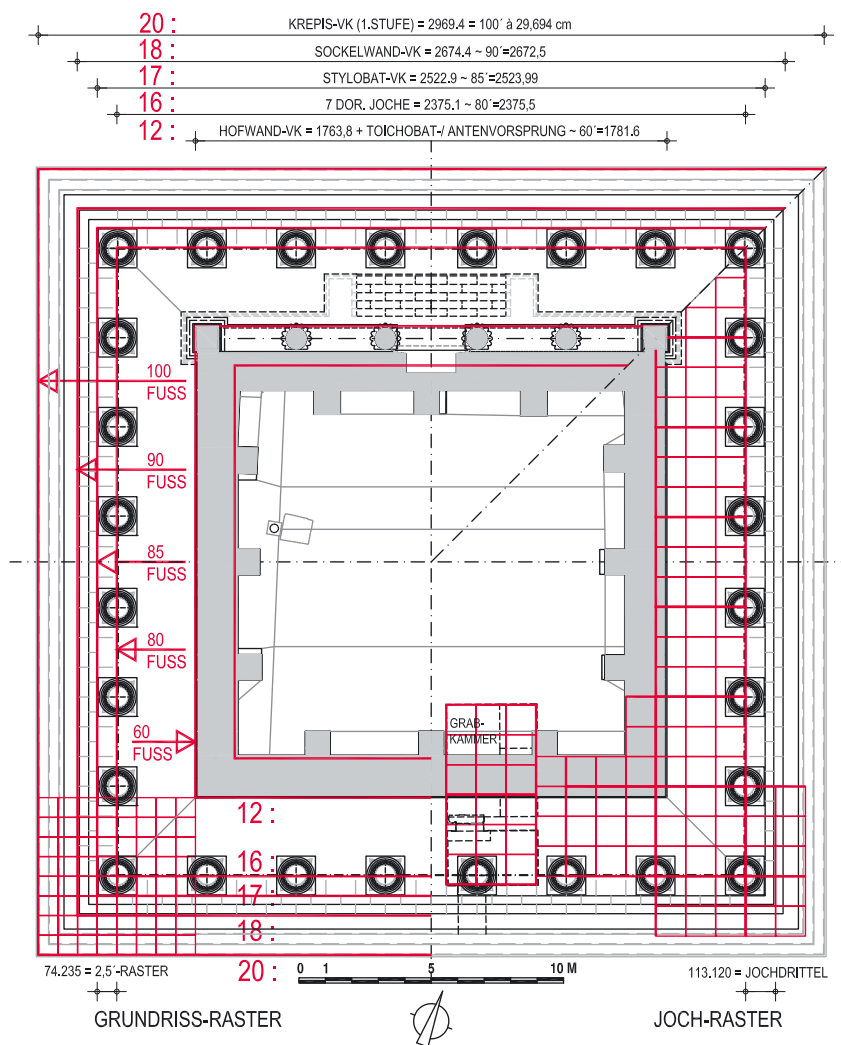
Abb. 82: Grundrissraster und Jochraster, M = 1 : 200

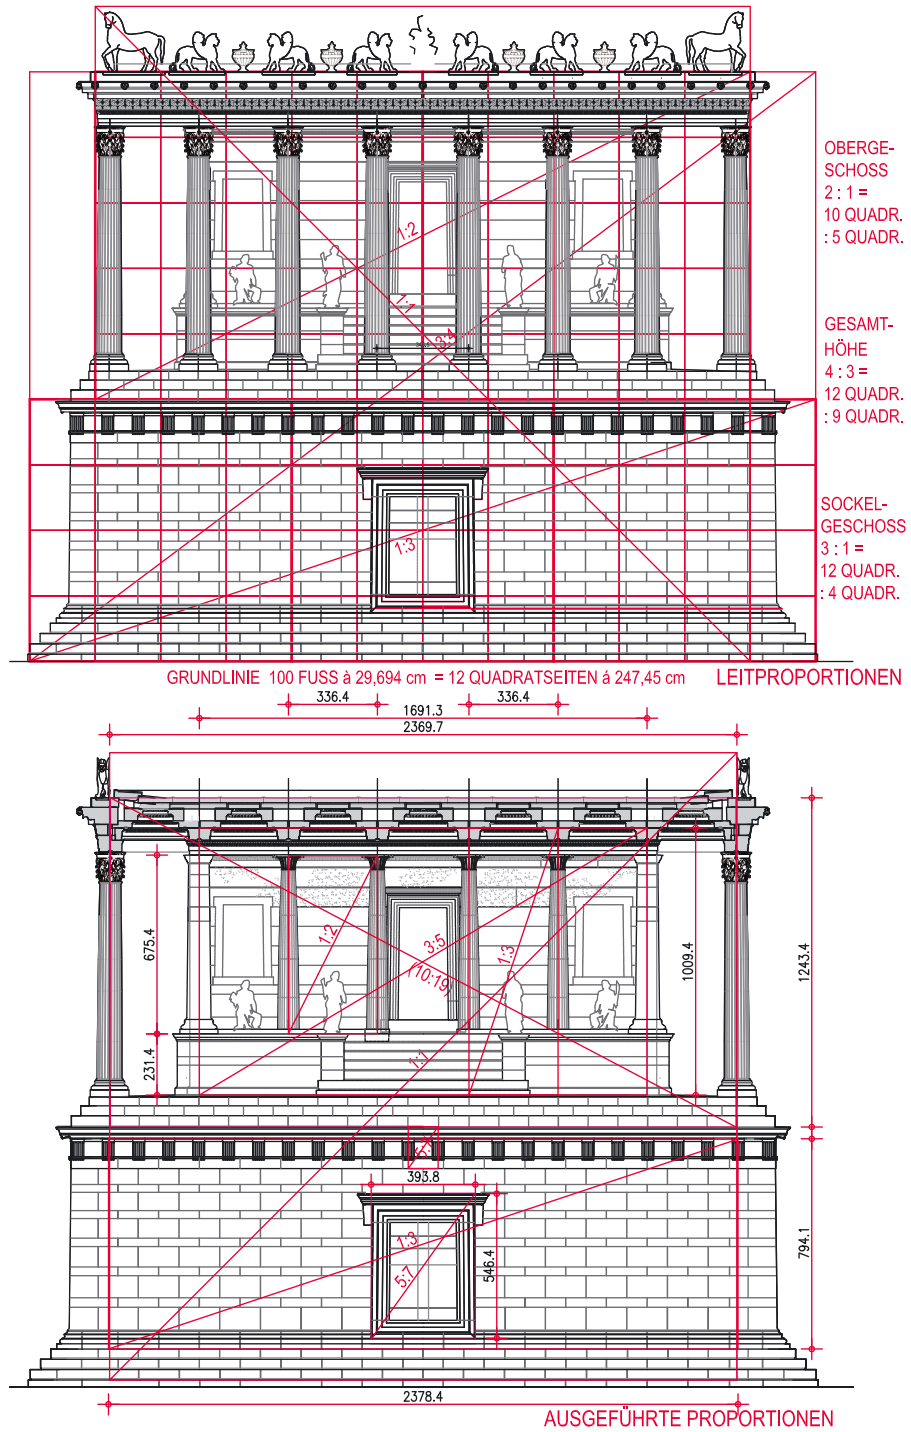
Abb. 83: Leitproportionen und ausgeführte Proportionen der Fassaden, M = 1 : 200
