REINHARD HEINZ
DAS MAUSOLEUM VON BELEVI
BAUFORSCHUNG

Band VI/1

DAS MAUSOLEUM VON BELEVI

BAUFORSCHUNG

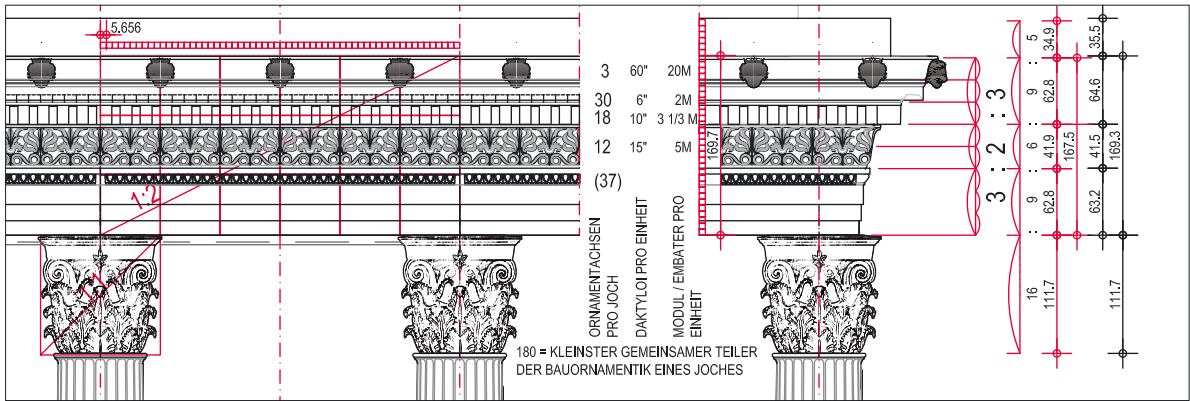
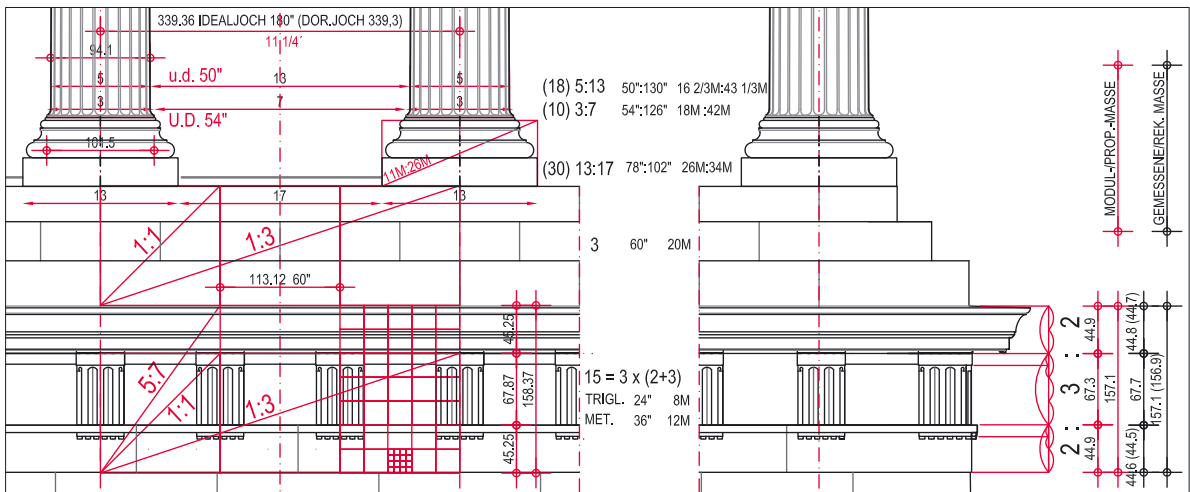
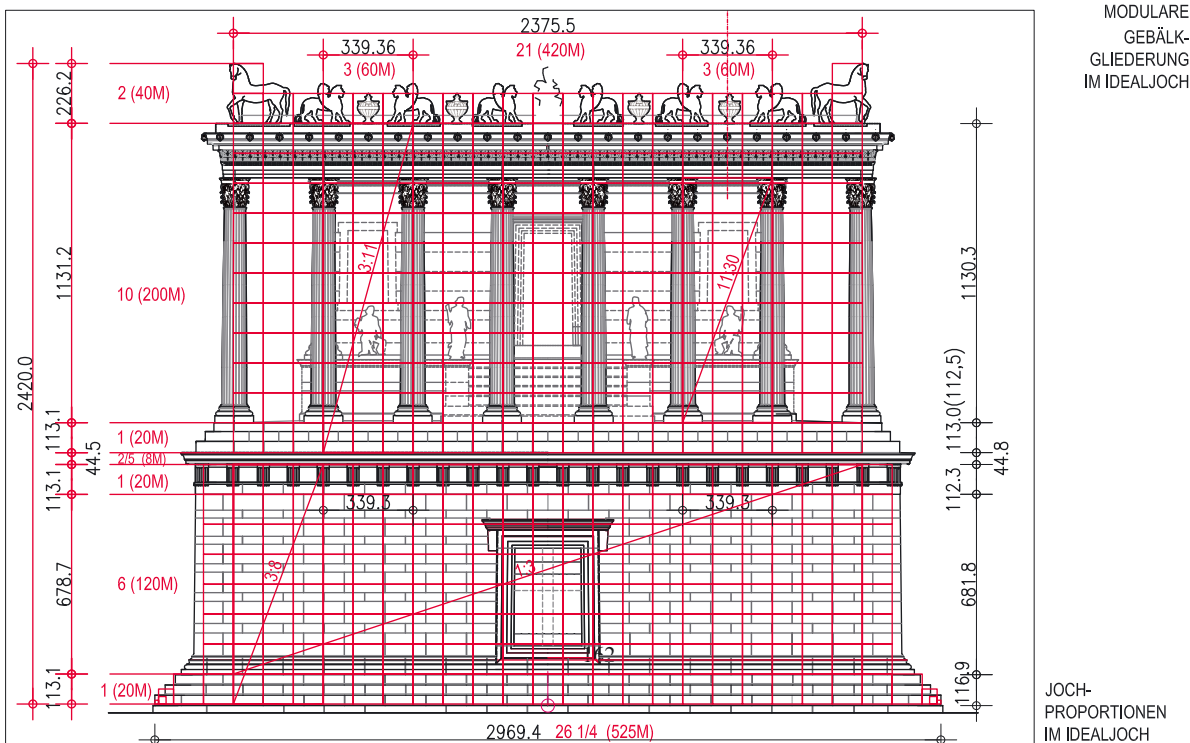
Abb. 84: Modulare Gebälgliederung im Idealjoch mit Jochproportionen, M = 1 : 50 / 1 : 200

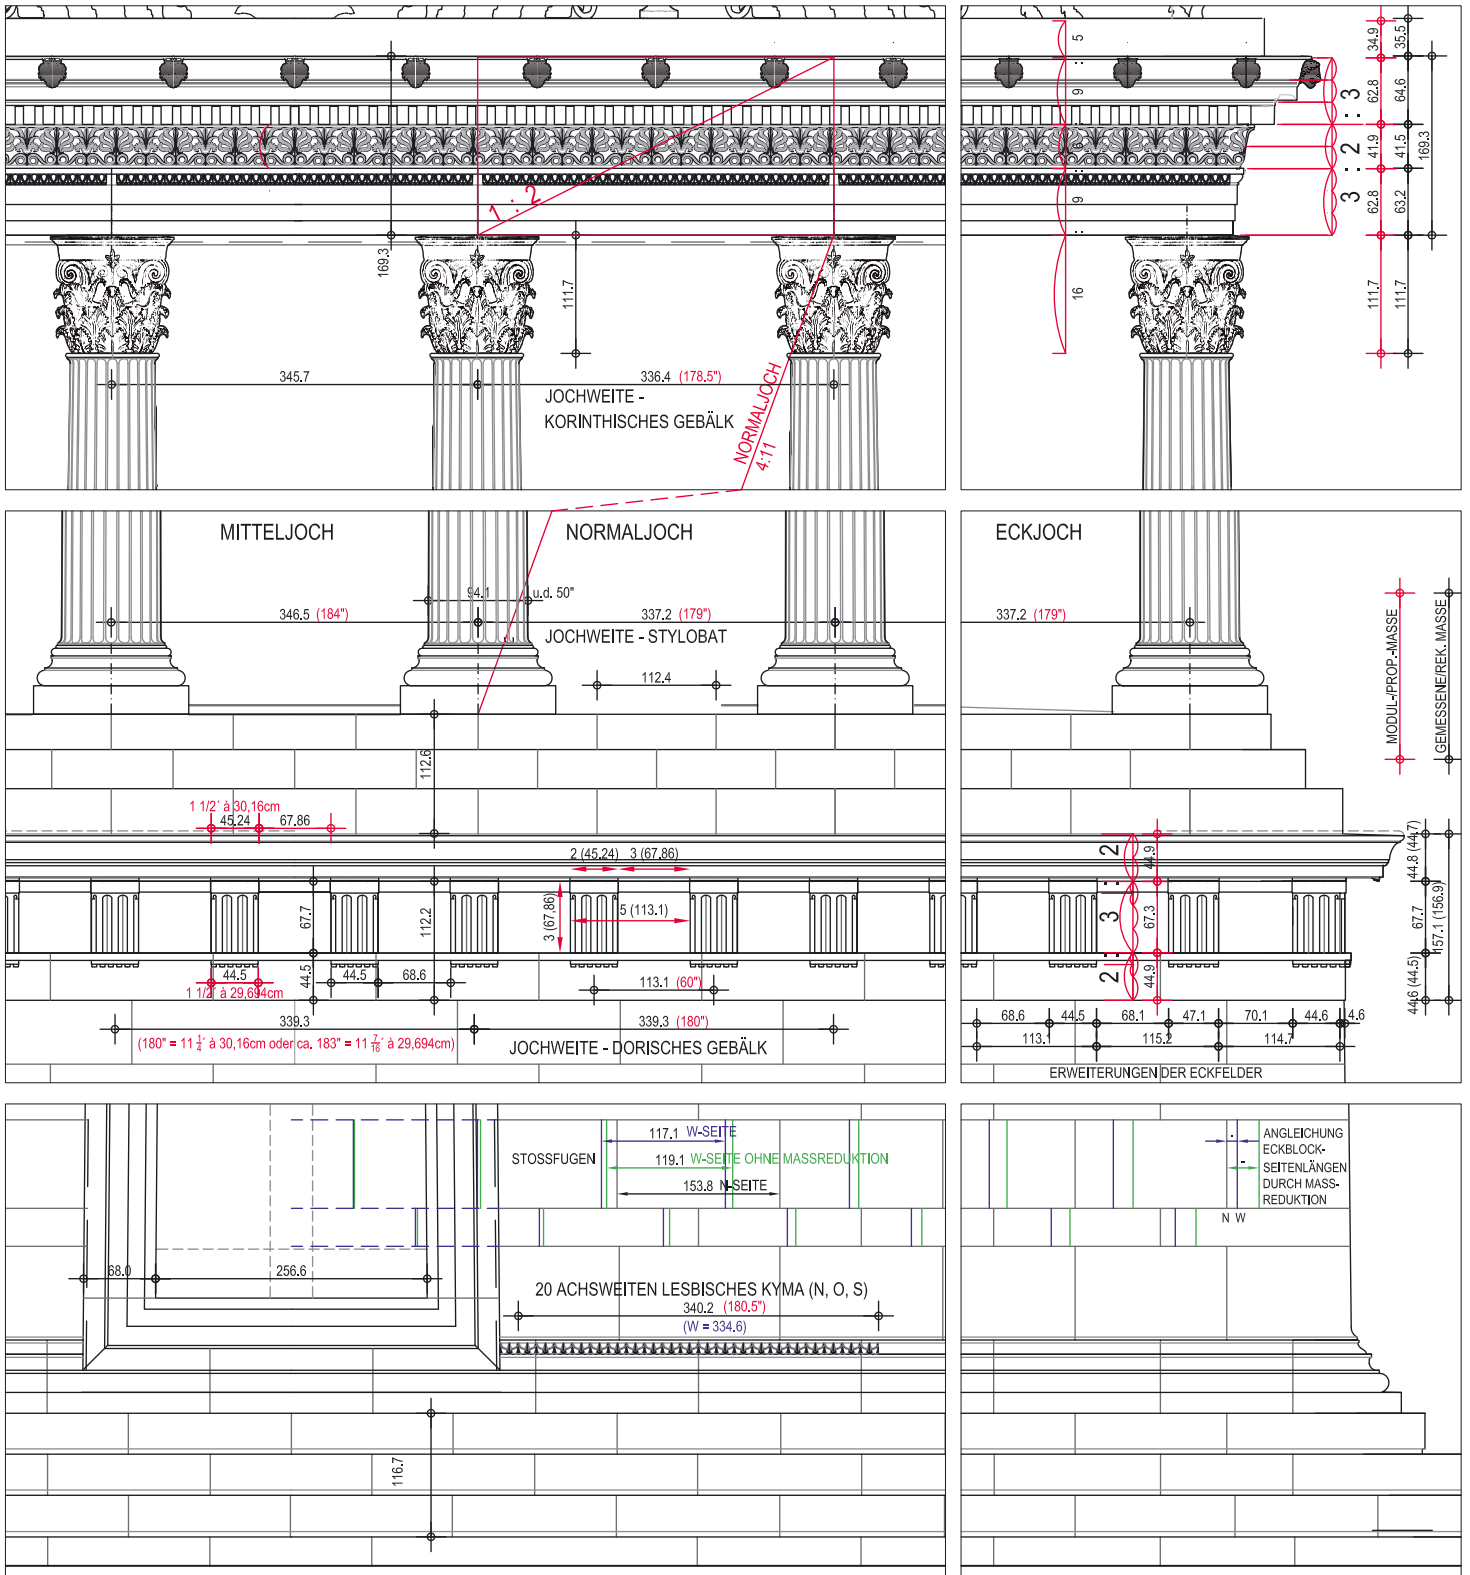
Abb. 85: Ausgeführte Jochgliederung, M = 1 : 50

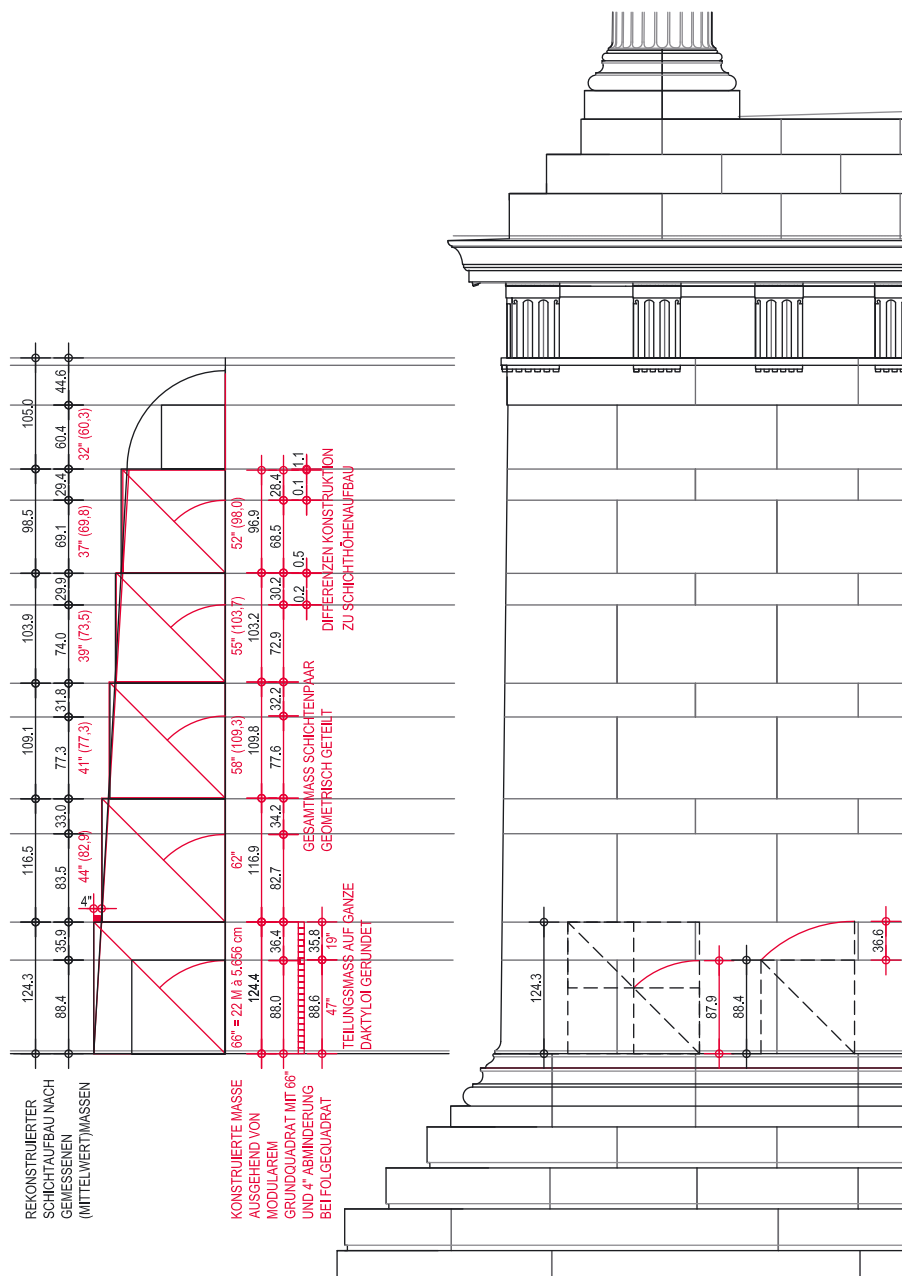
Abb. 86: Geometrische Beziehungen der Sockelschichthöhen, M = 1 : 50

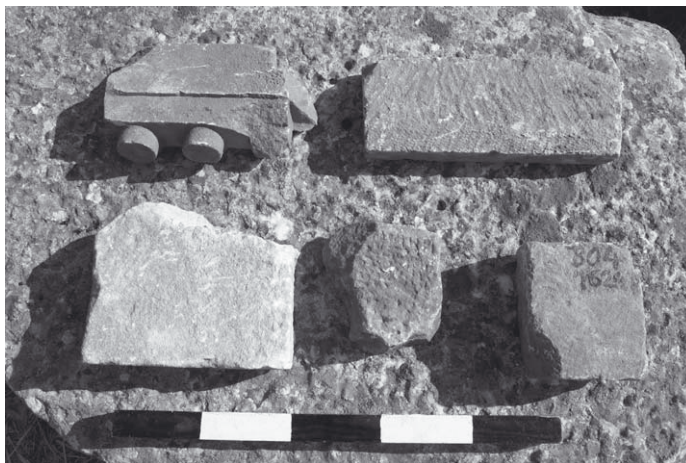
Abb. 93: Vierungseinsätze und Flickstücke für Werksteinreparaturen

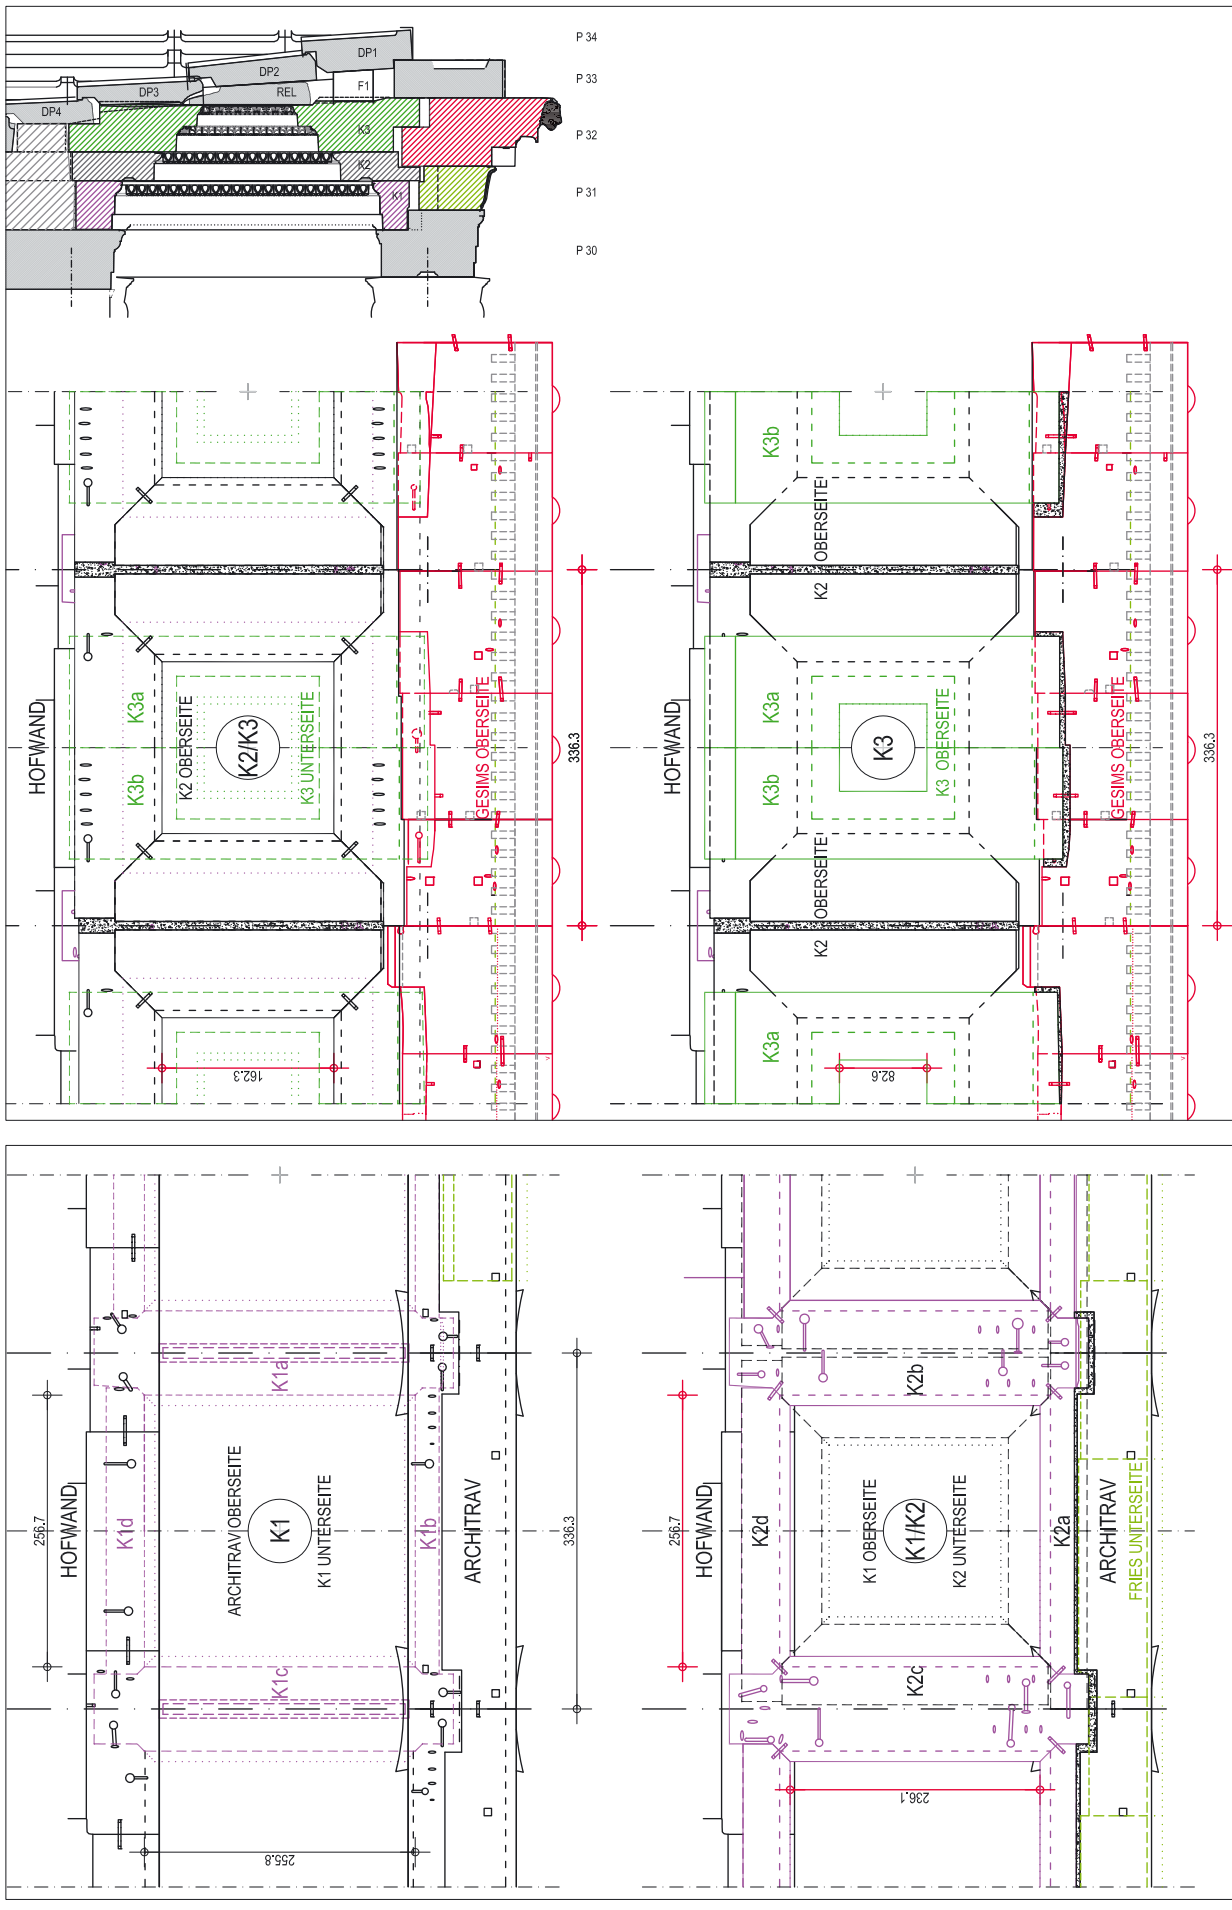
Abb. 96: Aufsicht auf die drei Kassettenelemente mit Arbeitsfugen, M = 1 : 50

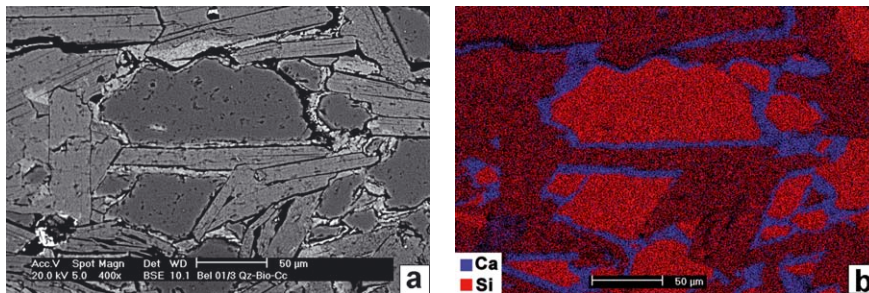
Abb. 102 a–b: Versinterung von Rissen in silikatischen Zuschlägen (Quarz und Glimmer) durch sekundäre Kalkausscheidung
